# Tilstandsrapport

Boligbygg med flere boenheter

Bjørnsons vei 2, 3117 TØNSBERG

Befaringsdato: 17.03.2025

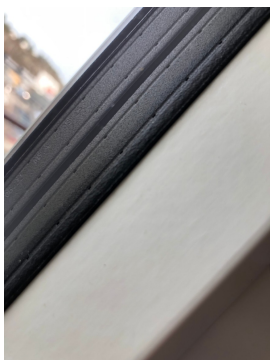
### ! TG 1 Vinduer

Bygningen har malte trevinduer med 3-lags glass. Utvendig alu.beslått.

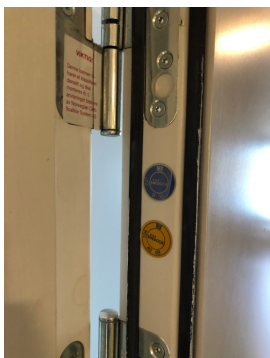
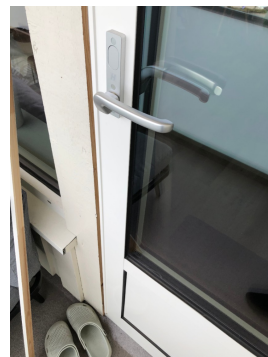
### ! TG 1 Dører

Bygningen har malt balkongdør i tre, utv. alu.beslått fra 2022 og brann- og lydklassifisert entrédør merket B30 40db av ukjent årgang.

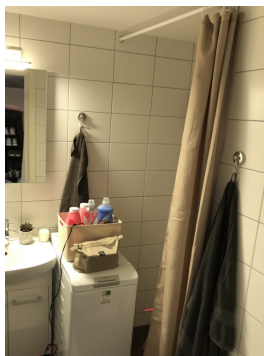
Bad med flis på vegg og gulv, slett himling. Renovert i regi av borettslaget ca. 2019. Rommet er innredet med dusjnisje, servant i innredning, opplegg for vaskemaskin og vegg hengt toalett. Badet har forskriftsmessig fall til sluk 1-100. Høydeforskjell i mellom gulv ved dør og topp slukrist ca. 20 mm. I tillegg kommer evt. oppkant mot terskel men det er ikke dokumentert. Membran er synlig i sluket. Det er plast sluk med mulighet for rengjøring. Det er boret hull og målt etter fukt, ingen skadelige mengder fukt ble påvist. Det er naturlig ventilasjon, tilluft under døren.

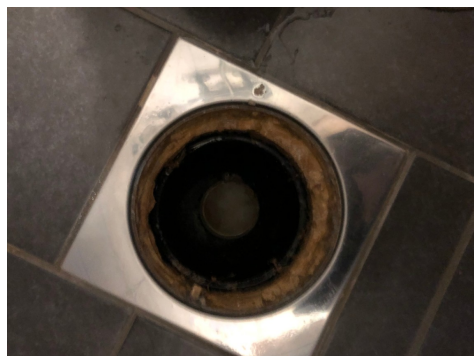
#### ! TG 1 Sluk, membran og tettesjikt

Plastsluk med mulighet for rengjøring og klemring. Membran er synlig i sluket.

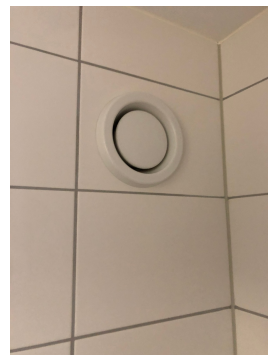
#### ! TG 2 Ventilasjon

Det er naturlig ventilering via veggventil. Spalte for tilluft til badet under dørbladet. Montering av avtrekksvifte må evt. avklares med borettslaget.

- Rommet har kun naturlig ventilasjon.

- Elektrisk avtrekksvifte bør monteres for å lukke avviket.

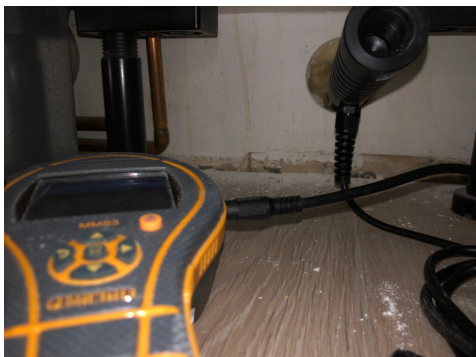
#### ! TG 1 Tilliggende konstruksjoner våtrom

Hulltaking er foretatt uten å påvise unormale forhold. Hulltaking er foretatt i kjøkkeninnredning. Fuktkvotemåling (vekt%) i konstruksjonen ble målt til 0.

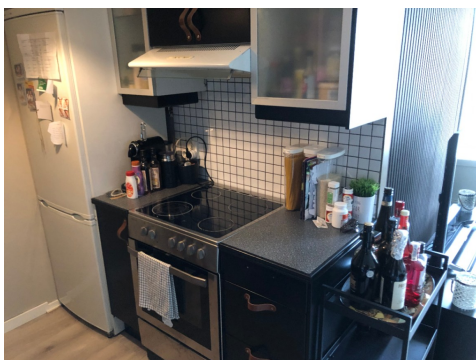
#### ! TG 1 Overflater og innredning

Kjøkkeninnredning av ukjent årgang med glatte fronter og laminat benkeplate, frittstående hvitevarer som kjøll/frysenskap, oppvaskmaskin og komfyr. Det er montert automatisk vannstopper. Anbefaler å montere komfyrvakt for ekstra sikkerhet.

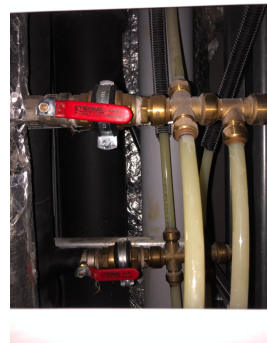
#### ! TG 1 Vannledninger

Rørlegg av kobbervannledninger, stoppekran i sjakt på bad. Deler av røranlegget er lagt om ifm. renovering av badet. Alder på rørene til kjøkken er ikke verifisert.

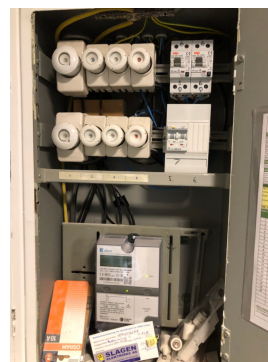
#### ! TG 2 Elektrisk anlegg

Elektrisk anlegg med skrusikringer og automatsikringer.

På grunn av elde på deler av anlegget (eldre en 5 år) uten el kontroll de siste 5 årene. bør hele anlegget sjekkes av fagfolk.

Ikke mottatt kontrollrapport fra offentlig myndighet – Det Lokale Eltilsyn (DLE) eller eventuelt andre tilsvarende kontrollinstanser som er under fem år. Anbefaler derfor at anlegget kontrolleres av fagkyndig.
