HÅKON & HAAKONSEN
SIVILINGENIØRER

12.05.2026

Tilstandsrapport av Forstrøno 63

Forstrøno 63
5218 Nordstrøno

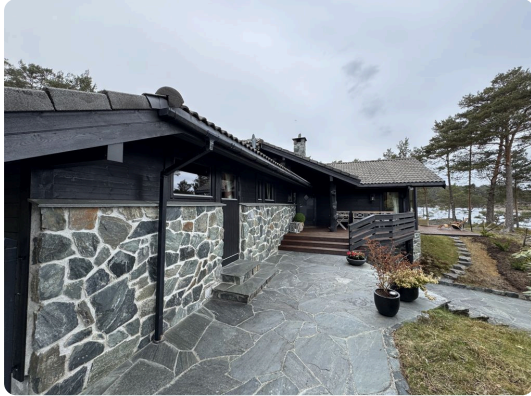
Yttervegg av pusset og natursteinskledd isolert lecamur og bindingsverk kledd med liggende trekledning. Det presiseres at kun ytterkledning samt synlige deler av fasade og konstruksjon er kontrollert. Eventuelle skjulte skader, herunder fukt, råte, biologiske angrep, mangelfull vindsperre eller dampspærre, ufagmessige gjennomføringer, manglende isolering mv., kan ikke avdekkes uten destruktive tiltak. Yttervegg er inspisert visuelt fra bakkeplan, med de begrensninger dette medfører.

Her vurderes utvendige forhold, mens innvendige forhold vurderes romvis. Det er registrert begrenset/ingen avstand mellom karm og vannbord flere steder. Dette kan føre til fuktopptak i karmen over tid. Det er ikke registrert avvik ved stikkprøving med hammerelektroder i utvalgte deler av konstruksjonen. Måling i karmen med hammerelektrode ga utslag på opp til 13.5 vektprosent, mindre enn grenseverdi på 20 vektprosent. Normal bruksslitasje for alderen.

Kledning fra byggeår. Det er registrert tilfredsstillende lufting. Det er registrert musebånd. Merk at det enkelte steder er mindre åpninger i musebånd. Det er noe kort avstand mellom kledning og terreng enkelte steder. Det er ikke registrert avvik ved stikkprøving med hammerelektroder i utvalgte deler av konstruksjonen. Kledningen fremstår som godt vedlikeholdt med normal bruksslitasje for alderen.

Eksempel på mindre åpning i musebånd

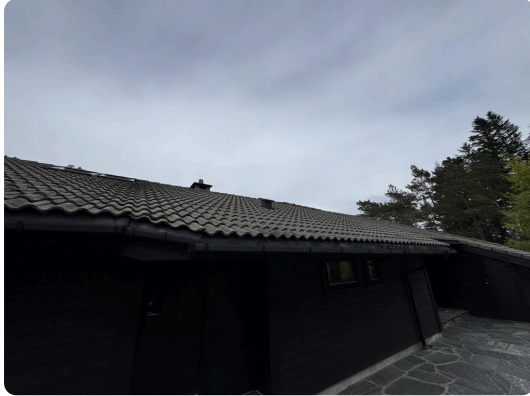
Sammensatt takkonstruksjon utvendig tekket med betongtakstein, med flere valmede takflater og varierende takvinkler. Taket har flere vinkler og takoppløft tilpasset byggets utforming. Det er utvendige renner og nedløp i plast som fører vann direkte til grunn. Tak er besiktiget fra bakkeplan, innvendig loft der dette er tilgjengelig og via eventuelle takvinduer, av hensyn til egen sikkerhet og med de begrensninger dette medfører. Det kan derfor forekomme skjulte feil eller mangler på deler av taket som ikke er synlig fra bakkeplan. Der undertekking ikke er synlig, er kun yttertekkning vurdert, og lekter, papp, vindsperre, sutak mv. er ikke inspisert.

Skorstein oppført i naturstein fra byggeår. Pipe er besiktiget fra bakkenivå og eventuelle takvinduer ut fra hensyn til egen sikkerhet med de begrensningene dette medfører. Det gjøres spesielt oppmerksom på at overgang pipe/yttertak ikke er nærmere kontrollert. Det er ikke registrert avvik.

Yttertak av betongstein. Renner og nedløp i plast. Tetthet i renner og nedløp er ikke kontrollert, da det var oppholdsvær uten nedbør på befaringstidspunktet. Det er ikke påvist avvik fra bakkenivå. Vann fra nedløp føres direkte til grunn til antatt drenerende masser. Tekking på tak og undertak er over 18 år gammelt og har usikker fremtidig funksjon, noe som innebærer økt risiko for lekkasjer og fuktskader. Alderen øker risikoen for slitasje og skader, og jevnlig vedlikehold eller utskiftning bør vurderes ved tegn til slitasje. Tilstandsgrad 2 gis fordi tekking og undertak har usikker fremtidig funksjon.

Takkonstruksjon er kun besiktiget utvendig fra bakkeplan og eventuelle takvinduer. Punktet får ikke tilstandsgrad da sikt fra bakkeplan er vurdert som utilstrekkelig for å avdekke eventuelle avvik som utettheter rundt gjennomføringer og lignende forhold.

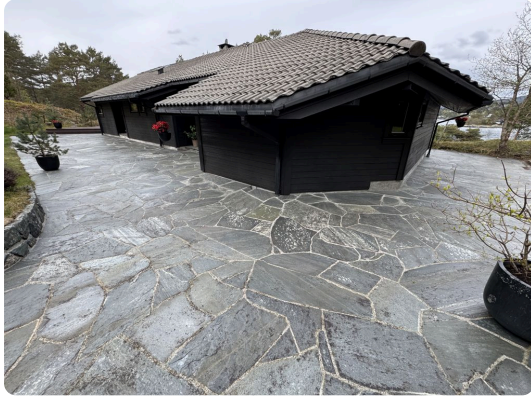
Platting 160,0 m² | 1. Etasje

Platting av steinheller rundt boligen. Det gjøres oppmerksom på at dette er en kontroll av synlig konstruksjon uten destruktive tiltak eller demontering av materialer. Arealet kan avvike noe da målene er omtrentlige.

Det er ikke påvist avvik.

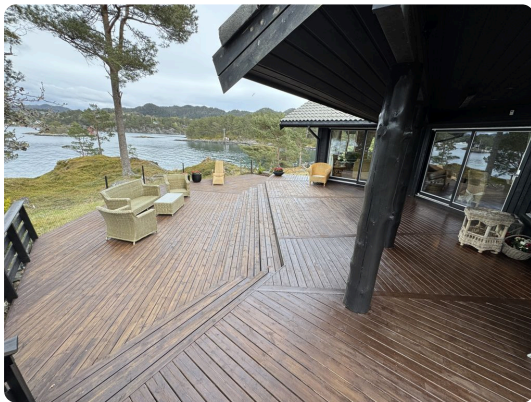
Terrasse 125,0 m² | 1. Etasje

Terrasse i trekonstruksjon med tilgang fra stue og kjøkken. Det gjøres oppmerksom på at dette er en kontroll av synlig konstruksjon uten destruktive tiltak eller demontering av materialer.

Det er enkelte terrassebord med følbare svikt, men terrassen fremstår som godt vedlikeholdt. Det er ikke påvist avvik.

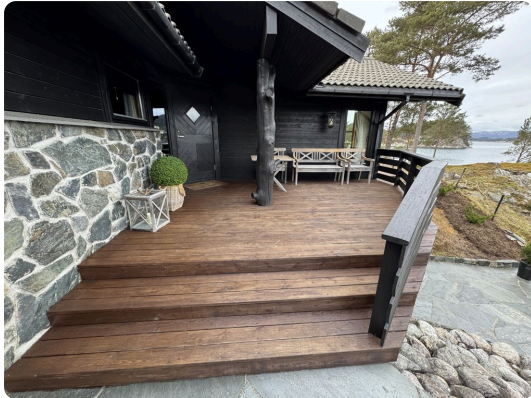
Terrasse inngangsparti 20,0 m² | 1. Etasje

Terrasse i trekonstruksjon oppført med bærebjelker og trebjelkelag i trekonstruksjon, understøttet av grove rundtømmersøyler forankret til mur. Det gjøres oppmerksom på at dette er en kontroll av synlig konstruksjon uten destruktive tiltak eller demontering av materialer.

Det er ikke påvist avvik.

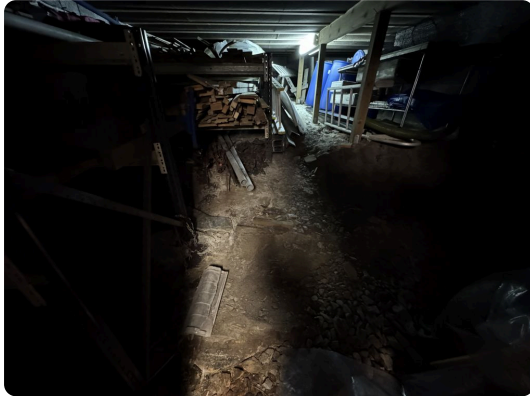
Krypkjeller/blindkjeller med tilkomst fra kjeller med synlig fjell. Det er lufteventiler i grunnmur. Krypkjeller benyttes ofte for inspeksjon og adkomst til konstruksjoner og tekniske installasjoner. Løsningen er fuktutsatt og avhengig av blant annet tilfredsstillende ventilasjon. Ved befaring kontrolleres forhold som tilgjengelige overflater og trekonstruksjoner for råte og fuktskader, betongkonstruksjoner for avskalling, ventilasjon og fuktforhold, samt eventuelle provisoriske tiltak eller lagring av organiske materialer.

Det er målt relativ fuktighet på ca. 78 % ved en temperatur på ca. 11.7 grader på måletidspunktet. Verdier over 70 prosent kan medføre muggvekst i organisk materiale. Det er ikke målt forhøyede fuktverdier ved stikkprøvetaking i utvalgte deler, men det anbefales å holde konstruksjonen under oppsyn. Luftfuktigheten kan variere naturlig med klima. Lagring av organisk materiale kan tiltrekke skadedyr.

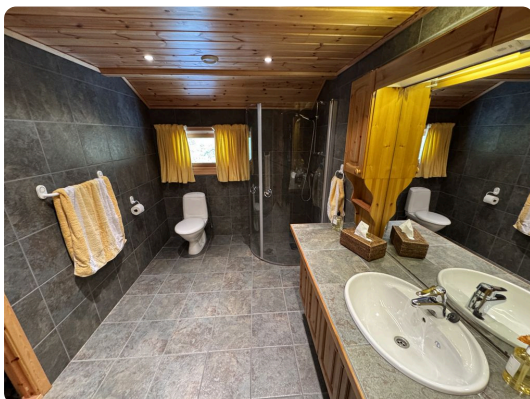
7,9 m²

Helfliset baderom fra byggeår med keramiske fliser med skifer-/natursteinimitasjon på gulv og vegger, samt tilsvarende fliser på servant. Himling er utført med trepanel og innfelte downlights. Rommet er innredet med dusjvegger, gulvmontert vannklosett, vegghengt speil, vegghengt vaskeservant med skuffer og vegghengte skap. Avløpsrør er utført i plast og vannrør i rustfritt stål.

Det er ikke foretatt hullboring i tilstøtende konstruksjon grunnet manglende tilkomst. Manglende hullboring gir begrenset innsyn i konstruksjonen og gjør det vanskelig å oppdage skader eller avvik tidlig. Dette kan medføre at feil utvikler seg over tid før de blir avdekket.

Plastsluk er registrert. Det er gjennomføringer i fliser og muligens i tettesjikt i dusjsonen. Disse anbefales tettet med egnet tettemasse. Det er ikke registrert fukt inn i konstruksjonen, men tettelsen vurderes som utgått og anbefales totalrenovert for å tåle bruk i henhold til dagens krav. Våtrommet er oppført før 2000, da gjeldende krav til tettesjikt og utførelse var lavere enn dagens nivå, noe som medfører forhøyet sannsynlighet for skjulte fukt- og bygningsskader. Tilstandsgrad 3 er gitt i henhold til NS 3600:2025 på grunn av alder og tidligere forskriftsnivå, og reflekterer økt risiko for skjulte forhold snarere enn påviste avvik.

Plastsluk med klemring. Det er ikke registrert fukt inn i konstruksjonen, men tettelsen vurderes som utgått og anbefales totalrenovert for å tåle bruk i henhold til dagens krav. Våtrommet er oppført før 2000, da gjeldende krav til tettesjikt og utførelse var lavere enn dagens nivå, noe som medfører forhøyet sannsynlighet for skjulte fukt- og bygningsskader. Tilstandsgrad 3 er gitt i henhold til NS 3600:2025 på grunn av alder og tidligere forskriftsnivå, og reflekterer økt risiko for skjulte forhold snarere enn påviste avvik.

Vinylbelegg fra byggeår. Gulvbelegg er eldre enn 25 år, hvilket faller utenfor sitt antatte levetidsintervall. Avvik kan oppstå. Det er ikke tilfredsstillende fallforhold. Utbedring krever ombygging av gulvet. Tiltaket vurderes ved rehabilitering. Tilstandsgrad 2 gis grunnet fallforhold ikke er tilfredsstillende.

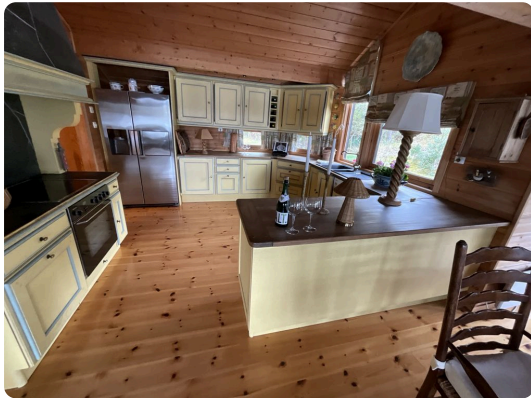
Kjøkken

Kjøkkeninnredning med benkeplate i tre, fronter av malt tre og vask i komposittmateriale. Kjøkkenet er utstyrt med integrert oppvaskmaskin, stekeovn, platetopp med avtrekksvifte og mikrobølgeovn, samt frittstående kombinert kjøle- og fryseskap. Vannrør er av kobberør og avløpsrør i plast.

Vannmengde og avrenning er vurdert som tilstrekkelig. Det er ikke montert lekkasjestopper eller lekkasjevarslere. Rom med vanninstallasjoner skal prosjekteres og utføres slik at det ikke oppstår skade ved for eksempel lekkasje. Dette ble ikke et krav før TEK10 (2010). Ved rask stenging av servantarmatur høres tydelig trykkslag i rørene. Dette skyldes brå trykkendring i vannrørene, ofte som følge av høyt vanntrykk eller ugunstig rørføring, og kan over tid medføre slitasje eller lekkasje. Det anbefales videre undersøkelser av vanntrykk og rørføringer dersom mulig. Det er eldre anlegg uten symptomer på lekkasjer som må påregnes utbedret. Tilstandsgrad 2 gis grunnet registrert trykkslag.

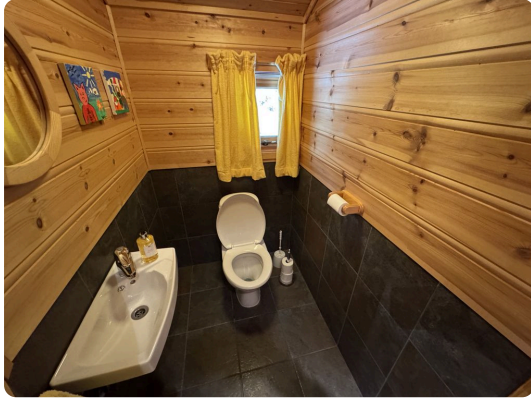
Toalettrom 1,9 m² | 1. Etasje

Toalettrom med keramiske fliser med skifer-/natursteinimitasjon på gulv og halve veggen. Øvrige overflater av trepanel. Rommet inneholder vegghengt vaskeservant og vannklosett på gulv. Vannrør i rustfritt stål og avløpsrør i betong.

Det er ikke registrert avvik. Vannmengde og avrenning er vurdert som tilstrekkelig.

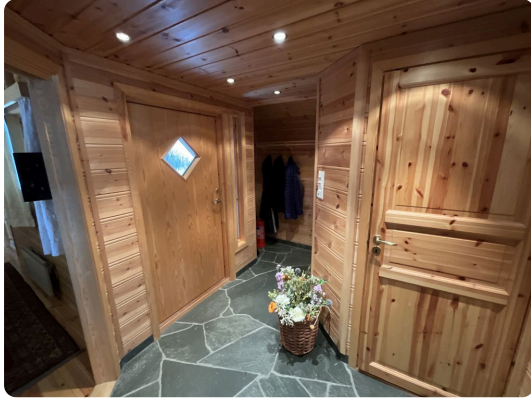
Entre 2 7,1 m² | 1. Etasje

Entré ved boligens bakside med tilkomst til toalett og våtrom. Gulv er belagt med naturfliser, mens vegger og himling er utført med trepanel.

Normal bruksslitasje for alderen. Hull etter festemidler fra tidligere innredning er å regne som normal bruksslitasje.

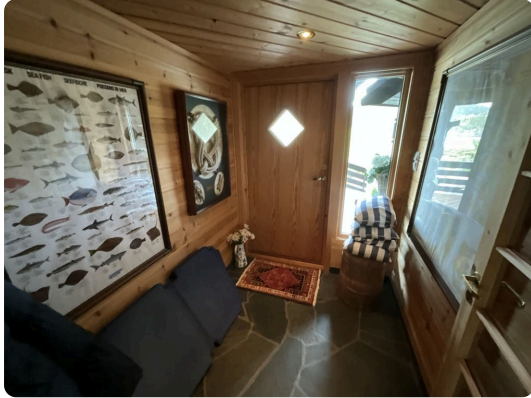
Hovedentre 3,7 m² | 1. Etasje

Hovedentre. Gulvet er dekket av naturstein, mens vegger og himling er kledd med trepanel. I himmelen er det installert spotter for belysning.

Normal bruksslitasje for alderen. Hull etter festemidler fra tidligere innredning er å regne som normal bruksslitasje.

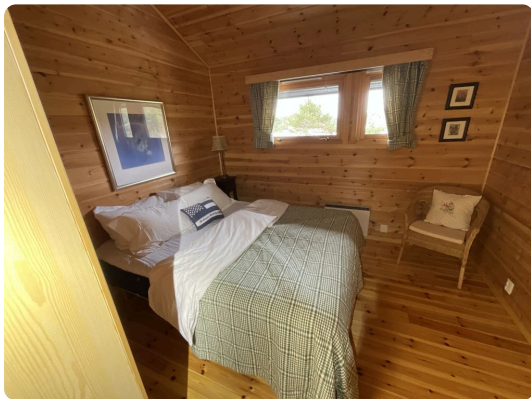
Soverom 3 10,2 m² | 1. Etasje

Soverom med dør overfor utgangsdør i hall med heltregulv av furu og vegger og himling kledd med trepanel. Rommet inneholder garderobeskap.

Normal bruksslitasje for alderen. Hull etter festemidler fra tidligere innredning er å regne som normal bruksslitasje.

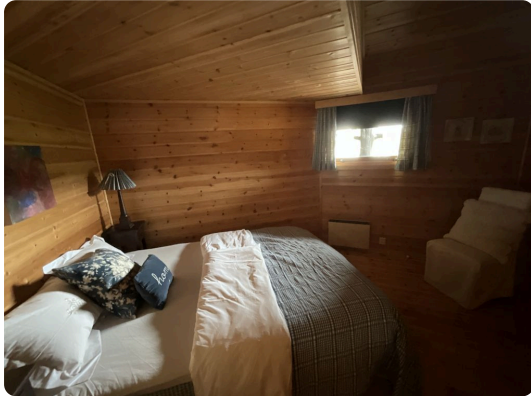
Soverom 4 10,3 m² | 1. Etasje

Soverom nærmest entre med heltregulv av furu og vegger og himling kledd med trepanel. Rommet inneholder garderobeskap.

Normal bruksslitasje for alderen. Hull etter festemidler fra tidligere innredning er å regne som normal bruksslitasje.

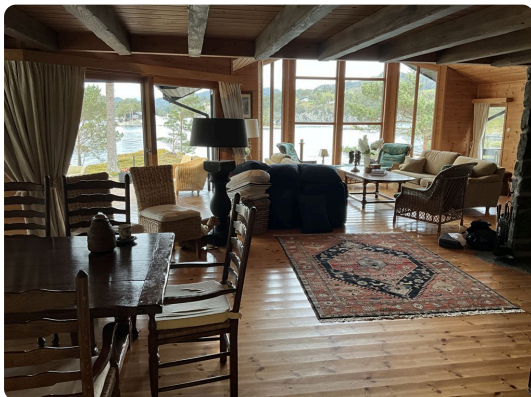
Stue og kjøkken 77,3 m² | 1. Etasje

Åpen stue og kjøkkenløsning med ildsteder, flere soner og vinduer med sjøutsikt fra flere kanter. Det er heltregulv av furu og trepanel på vegger og i himling. Det er tilkomst til terrasse herfra.

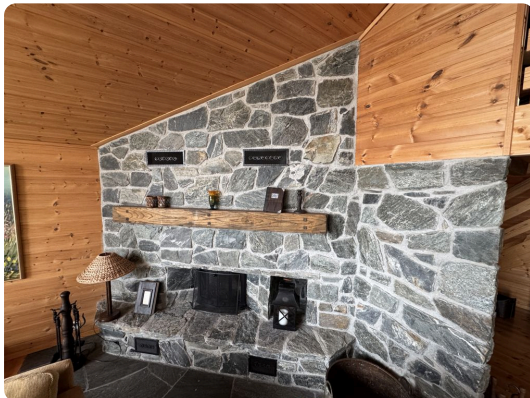
Ildsteder og skorsteiner inne

Plassbygget peis-/skorsteinskonstruksjon oppført i naturstein med åpen peisløsning med innsats. Det er skiferbelagt ildstedplate foran peisen. Det er i tillegg montert en vedovn på tilstøtende side.

Det er ikke registrert avvik i form av sprekker, avskalling, riss o.l. Det er gulvplate foran ildsted. Det gjøres oppmerksom på at minimumsavstand fra feie-/sotluke til uskjermet brennbart materiale er 300 mm. Feieluke er lokalisert i kjeller.

Det er ikke registrert avvik.
