# Tilstandsrapport

Enebolig

Labråten 68, 1614 FREDRIKSTAD

Befaringsdato: 04.03.2025

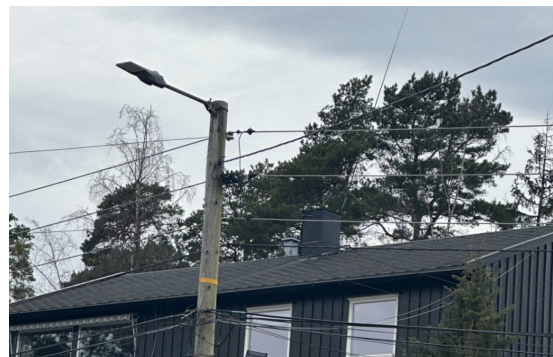
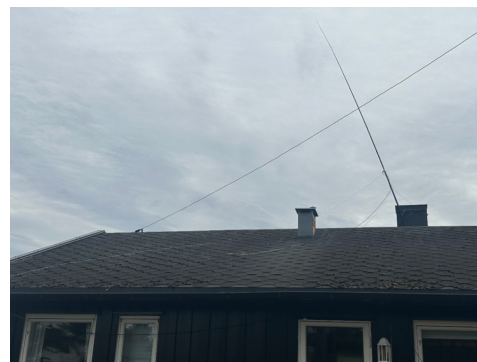
Tekkingen har stedvis mye mose vekst, vask anbefales.  
Det er registrert fukt merker i undertak ved takgjennomføringer/pipe.

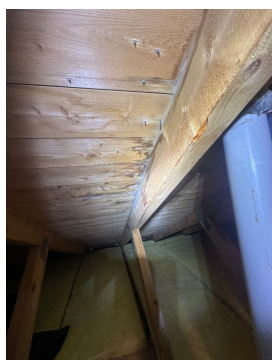
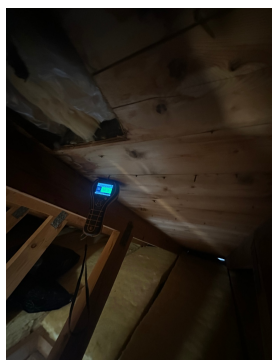
- Det er begrenset/dårlig ventilering av takkonstruksjonen.
- Det er påvist fuktskjolder/skader i takkonstruksjonen.

Det ser ut som om pipe stokken trekker fukt inn i takkonstruksjonen, det ble målt noe forhøyet verdier og tegn til tidligere fukt gjennomtrengning. Det anbefales nærmere undersøkelser.

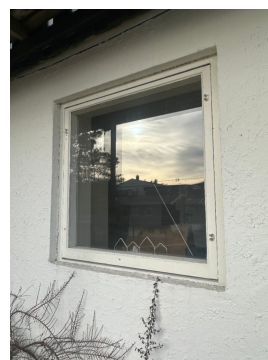
Koblet vindu fra byggeår.

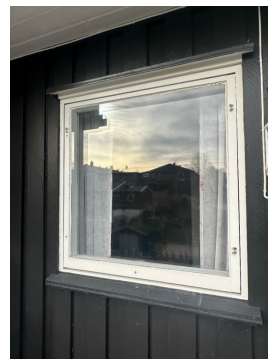
Koblet vindu fra byggeår.

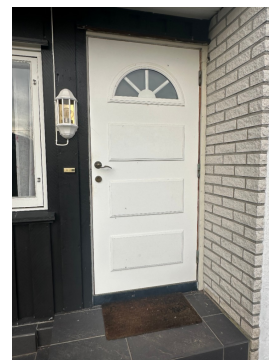
Ytterdør av eldre dato TG-2 pga alder

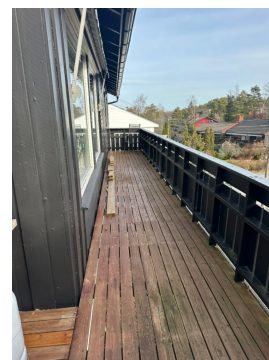
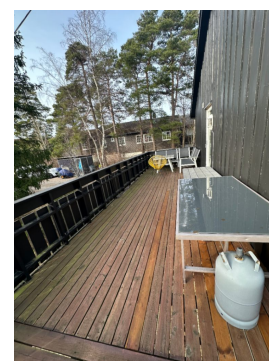
Eldre veranda med behov for vedlikehold utskiftinger, påkostninger må påregnes

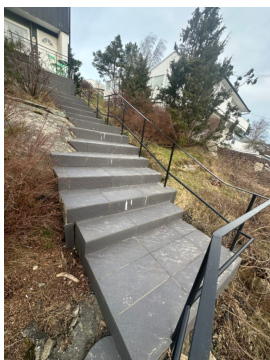
Krav til rekkverk på begge sider

- Rekkverk må monteres for å lukke avviket.
- Andre tiltak:

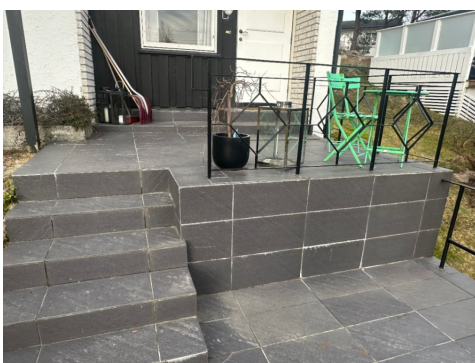
Sprekker og løse fliser flere steder.

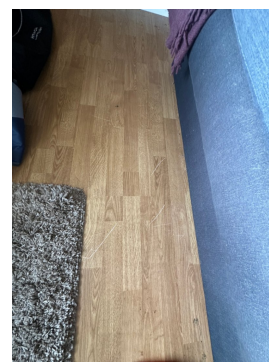
En god del riper i laminat gulv i underetasjen.

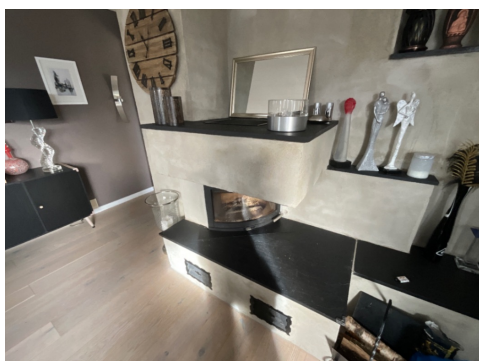
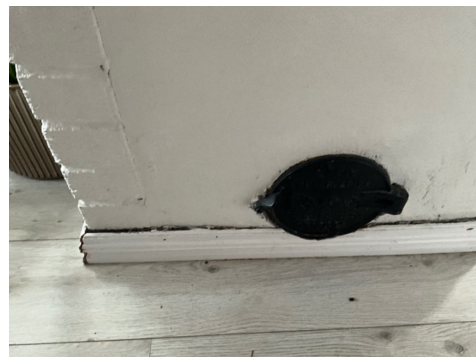
Brennbart materiale for nær sotluke,

Det anbefales ubrennbar plate under luke.

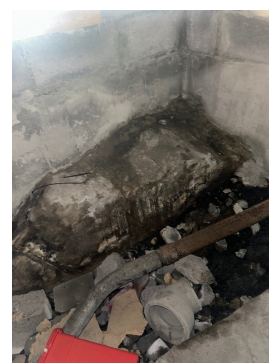
Kryp kjeller med fjell i dagen mot stubb lofts konstruksjon med panelt himling. Det ble registrert fukt skjolder på fjell og i jord masser i kryp kjeller.

- Det er manglende fuktsperre på bakken.
- Det er påvist synlig vann i krypkjeller eller synlige tegn på innsig av vann i krypkjeller.

regnvann renner inn over fjellet

- Fuktsperre på bakken bør etableres.
- Ytterligere undersøkelser må foretas for å få kartlagt tilstanden og omfanget på eventuelle skader.

Det anbefales å legge plast over grunn for å hindre fukt vandring til etasje skiller.

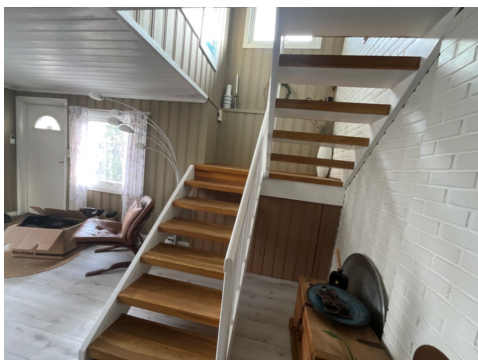
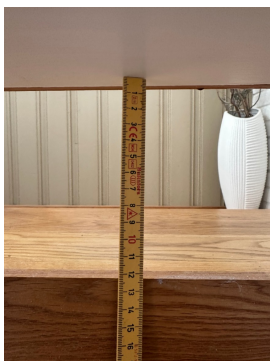
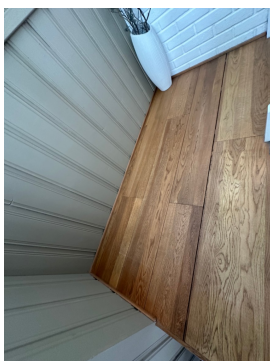
Store glipper i parkett gulv på repo.

- Rekkverk må monteres for å lukke avviket.
- Håndløper bør monteres, men det var ikke krav på byggetidspunktet.
- Det er ikke krav om utbedring av åpninger opp til dagens krav.

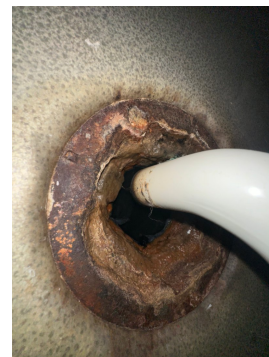
- Det er påvist mangelfull/feil utførelse rundt rørgjennomføringer e.l. som gir fare for fukt i konstruksjonen i våtsone.
- Mer enn halvparten av forventet brukstid er passert på membranløsningen.
- Mer enn halvparten av forventet brukstid er passert på slukløsningen.

Soil sluk fra byggeår.

- Sluket må sjekkes og rengjøres jevnlig.
- Overvåk tilstanden jevnlig. For å få tilstandsgrad 0 eller 1 må slukløsningen skiftes ut og sannsynligvis må også membransjiktet skiftes/utbedres. Det er imidlertid vanskelig å si noe om tidspunktet for når dette er nødvendig.
- Løsningen/utførelsen rundt rørgjennomføringer gir fare for fukt inn i konstruksjoner.

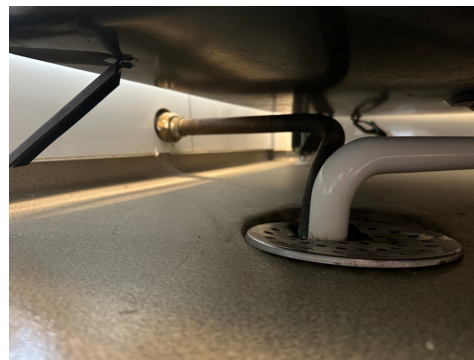
Rør rett gjennom vegg i ned fall sonen.

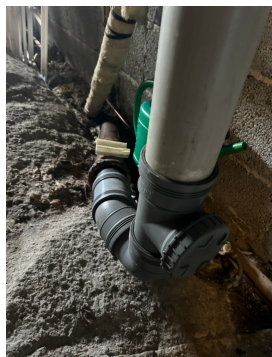
Stakeluke, soil skjøtet inn på pvc rør

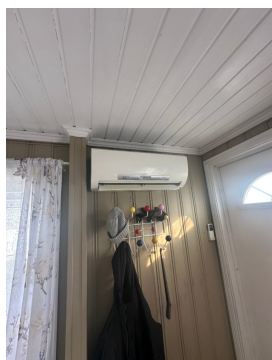
Varmepumpe med over halvparten av levetiden brukt opp.
