# Tilstandsrapport

Enebolig

Blåveisstien 5 , 1866 BÅSTAD

Befaringsdato: 13.05.2026

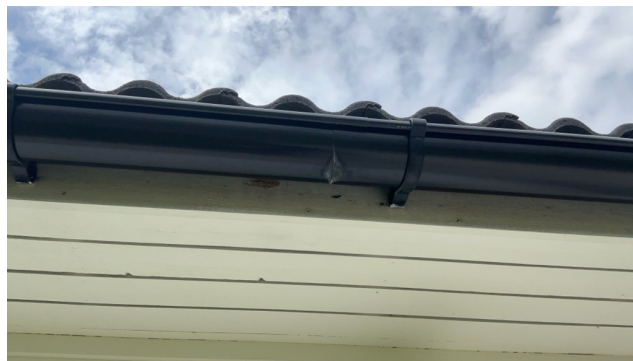
- Takrenner har punktvis lekkasjer.

Det er tegn til punktvis lekkasjer i takrenne skjøter, på fasade mot Øst. Takrenner er skjøttet uten bruk av renneskjøt.

Manglende eller utilstrekkelig skjøting av takrenner kan medføre lekkasjer og ukontrollert avrenning av takvann. Dette kan føre til økt fuktbelastning på fasader, takutstikk, grunnmur og terreng rundt bygningen. Over tid kan dette gi risiko for råteskader, frostsprengning, misfarging og redusert levetid på tilstøtende bygningsdeler.

Det anbefales å kontrollere og utbedre skjøter i takrennesystemet. Utette eller feilmonterte skjøter bør monteres på nytt med korrekt skjøtestykke iht produsentens anvisninger.

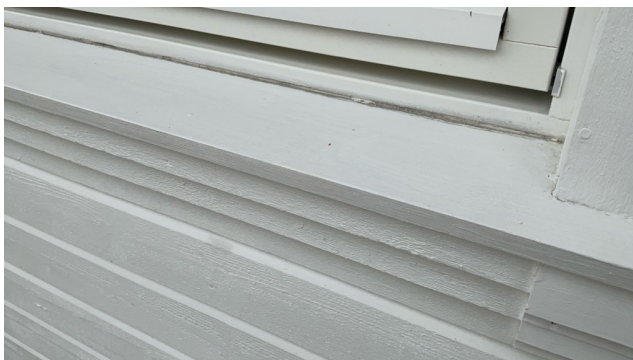
- Det er påvist avvik rundt innsettsdetaljer.

Over tid vil fugemassen bli sprø, tørke ut og kan sprekke eller løsne, dette kan medføre til vanninntrenging i konstruksjonen med risiko for fuktskader og råte utvikling over tid.

Fugemassen må jevnlig kontrolleres.

Det anbefales montering av korrekt vannbrett under vinduer, for sikker og kontrollert bortledning av vann.

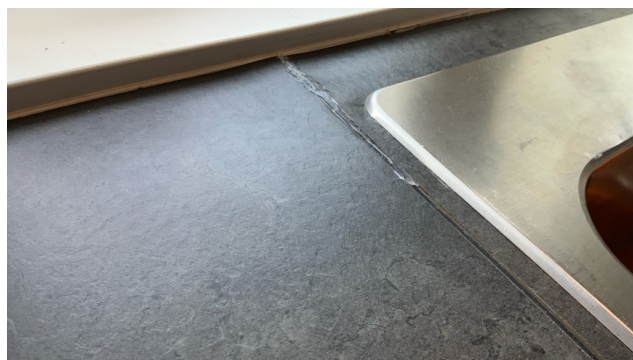
- Det er påvist skader på overflater/kjøkkeninnredning utover normal slitasjegrad.

Det er påvist en mindre fukt skade på benkeplaten ved nedfelt servant, skjøt på benkeplate ligger utsatt til for vannsøl.

Det er utført tiltak på skjøten tidligere og benkeplaten fungerer med avviket.

Det anbefales jevnlig tilsyn av skjøt og kontroll av tettemasse, slitasje/sprekk i tettemasse kan medføre ytterligere fuktskade i i benkeplaten.
