Tilstandsrapport

Enebolig

Lågaskarvegen 23 , 5724 STANGHELLE

Befaringsdato: 11.03.2026

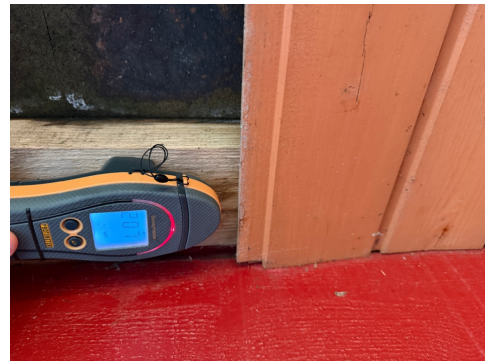
Forhøyede fuktverdier ble registrert. Takkonstruksjon i overbygd del v/ inngangsparti har råteskader.

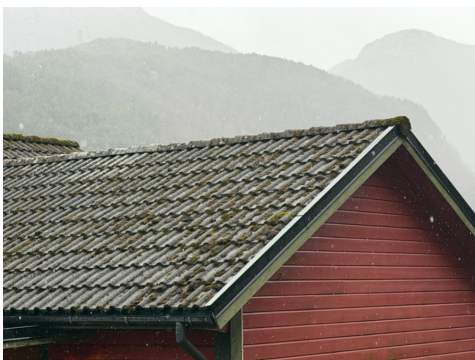
Taktekking sett fra bakkenivå. Taktekking er mosegrodd flere steder. Mose bør fjernes.

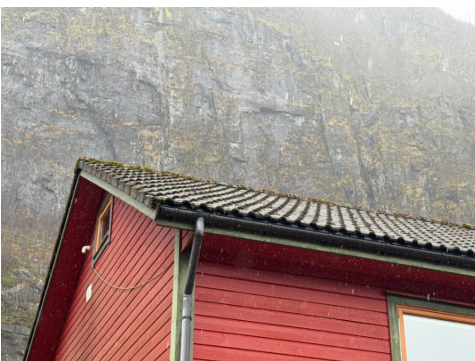
Taktekking sett fra bakkenivå. Taktekking er mosegrodd flere steder. Mose bør fjernes.

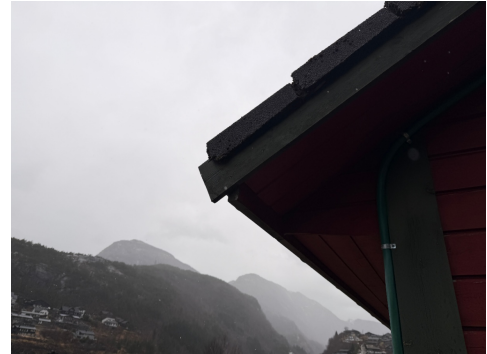
Det bør vurderes å montere beslag på kanten av den nedre delen av vindskibord, da denne delen er spesielt utsatt for fukt, slitasje og råte.

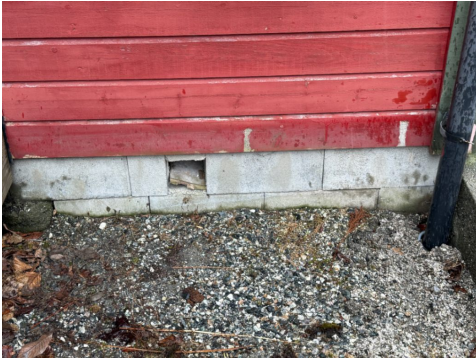
Nedløpsrør er avsluttet inntil grunnmuren. Det fører til unødvendig fuktpåvirkning inntil grunnmuren i det aktuelle område. Nedløpsvann bør ledes vekk i rør og vekk fra grunnmuren.

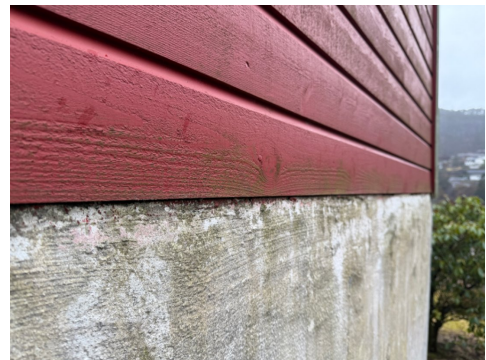
- Det er ingen eller liten lufting i nedre kant av kledning mot grunnmur.
- Det er ingen musesperre i nedre kant av konstruksjon.
- Det er påvist andre avvik:

Liten lufting mellom grunnmur - kledningsbord.

Dersom det skal foretas fasadeoppgradering må det tillages musebånd bak nederste kledningsbord og etablere god lufting mellom kledning - vindtetting.

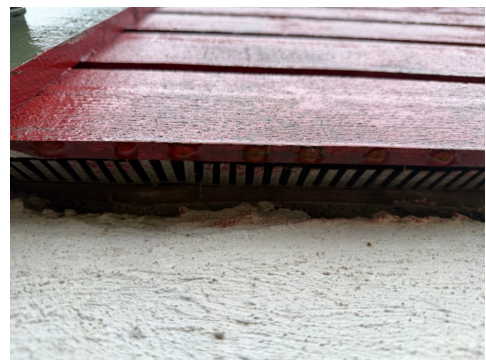
Synlig musebånd bak nederste kledningsbord noen steder.

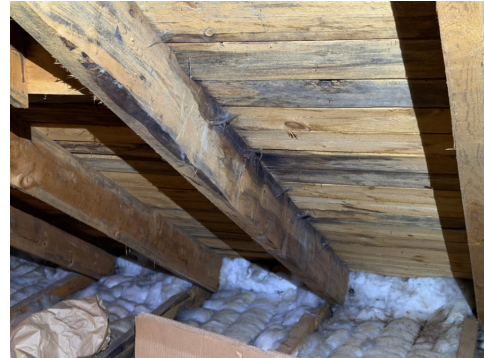
Det er registrert skader etter aktivitet av skadedyr, museekskremer ble observert. Det er misfarging/soppdannelse i sutak flere steder. Det kan skyldes mangelfull lufting/ventilering kombinert med manglende plast/dampspærre under isolasjon. Isolasjon er fra byggeår/tilbygd år. Det er ikke tegn til plast/dampspærre i himling.

Misfarging/soppdannelse i sutak.

Lufting/ventilering må etableres for å lukke TG 3 avvik. Det må foretas utbedringer som gjør at misfarging/soppdannelse i sutak forhindres. Isolasjon bør fjernes og ny plast/dampspærre bør etableres.

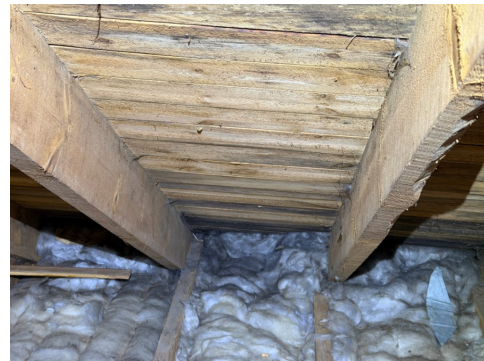
Misfarging/soppdannelse i sutak.

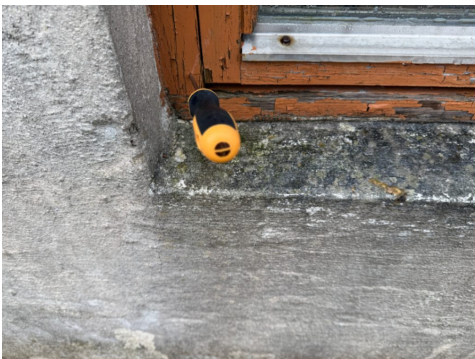
Det er råteskader i noen vinduer, hovedsakelig i u-etg. Det er muggdannelse i karm på enkelte vinduer. Mer enn halvparten av forventet brukstid er oppbrukt. Eldre vinduer har normalt sett dårligere isoleringsevne og dårligere vindtetting rundt karmen enn nyere vinduer. Kostnadsestimat gjelder utskiftning av 5-6 vinduer som er i dårligst forfatning.

Råteskader i vindu i u-etg.

- Vinduer med råteskader må erstattes med nye.
- Andre tiltak:

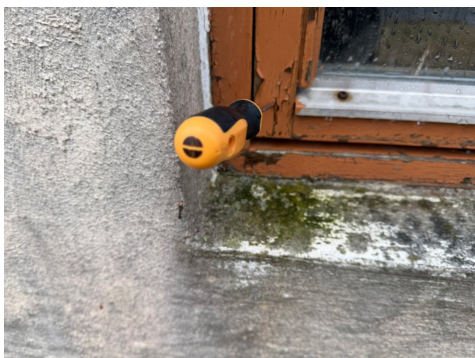
Råteskader i vindu i u-etg.

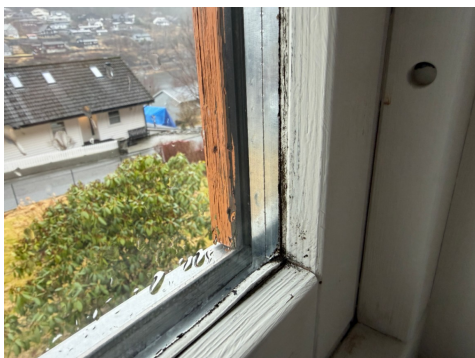
Misfarging/soppdannelse i karm på vindu på hovedsoverom.

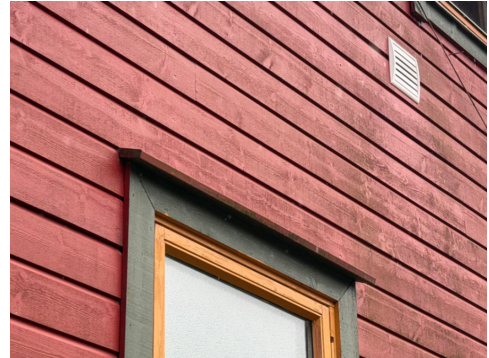
Det er ikke beslag over skrående vannbord over noen vinduer. Det øker faren for fukinntrenging, spesielt på værutsatte sider. Det bør monteres beslag oppå skrående vannbord og inntil/bak kledningsbord.

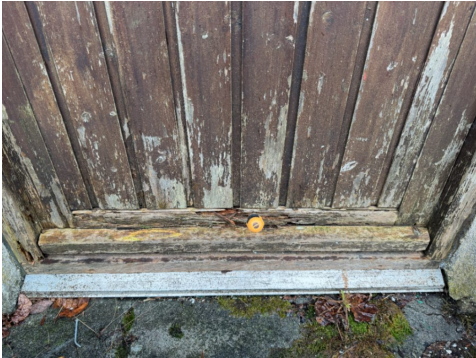
Det er råteskader i ytterdør i u-etg og i terrassedør. Kostnadsestimat gjelder utskiftning av ytterdør i u-etg og terrassedør.

Råteskader i ytterdør i u-etg.

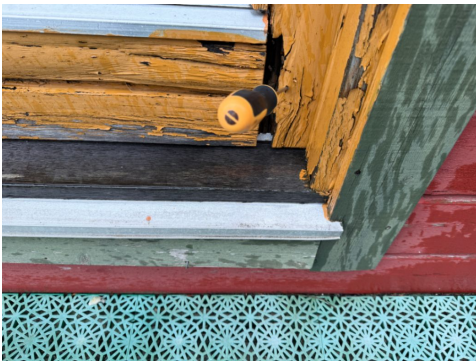
Råteskader i terrassedør.

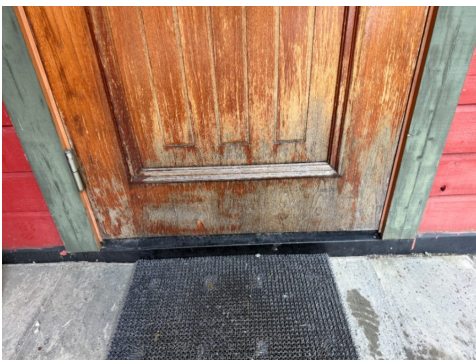
Slitasje i nedre del av ytterdør. Ytterdør bør slipes/behandles om den ikke skal skiftes.

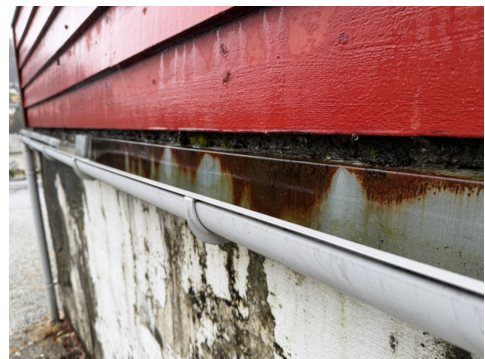
Rust på beslag v/ takrenne.

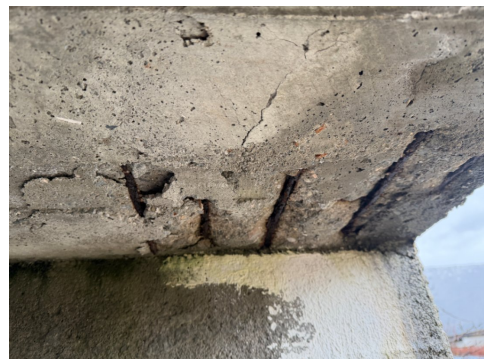
Utvendig trevirke har en del slitasje/oppsprukket trevirke. Det er synlig armeringsjern/betongskader noen steder under terrasse. Det er tegn til utettheter noen steder, hovedsakelig i ytre del. Det er tegn til svakt fallforhold på terrassedekke.

Synlig armeringsjern/betongskader under terrassen.

Terrassen har behov for vedlikehold og utskiftninger. Det bør etableres tettesjikt med tilstrekkelig fallforhold oppå betongdekke. Utvendig trevirke med slitasje/oppsprukket trevirke bør skiftes.

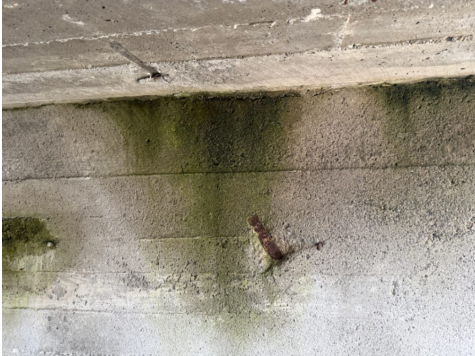
Fuktmerker/fuktnissig i ytre del av terrasse.

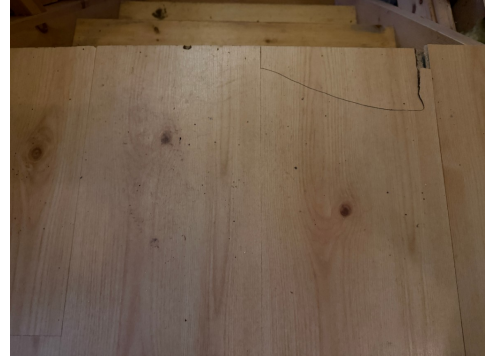
Knekt laminat v/ trapp.

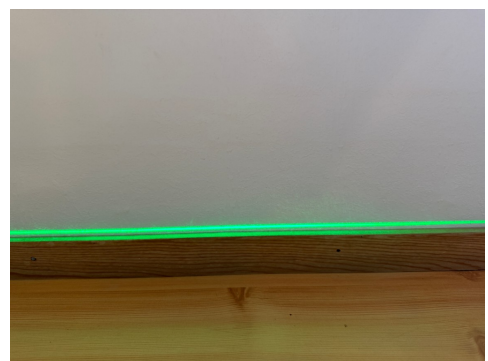
- Målt høydeforskjell på over 30 mm gjennom hele rommet. Tilstandsgrad 3 gis med bakgrunn i standardens krav til godkjente måleavvik.

Bilder viser skjevheter i gulv i stue.

Gulv i stue og kjellerrom må avrettes for å lukke TG 3 avvik.

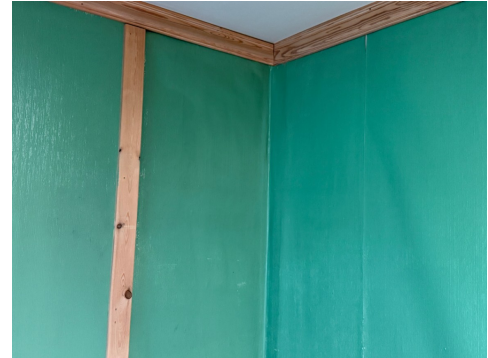
Pipe er tapetsert/gjenkledd på kjøkken. Alle sider på eldre piper skal være tilgjengelig/synlige. Poenget med synlige sider er å kunne føre tilsyn og sjekke etter riss/sprekker i pipe.

Tapetsert/gjenkledd pipe på kjøkken.

Pipevanger bør gjøres tilgjengelig, spesielt om dette blir kommentert/påpekt av feier. Pga pipens alder bør det foretas jevnlig kontroll av pipeløp og det bør foretas piperehabilitering v/behov.

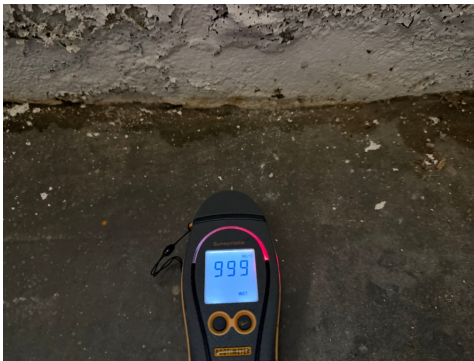
Forhøyede fuktverdier ble registrert flere steder. Kostnadsestimat gjelder tiltak for å senke luftfuktigheten i u-etg, feks. v/ montering av rotoravfukter. Kostnadsestimat inkluderer ikke arbeid på utvendig drenering.

Forhøyede fuktverdier i betonggulv.

Det må iverksettes tiltak for å senke luftfuktigheten i u-etg. Dersom u-etg skal innredes bør uisolert betonggulv pigges opp og nytt isolert betonggulv bør etableres.

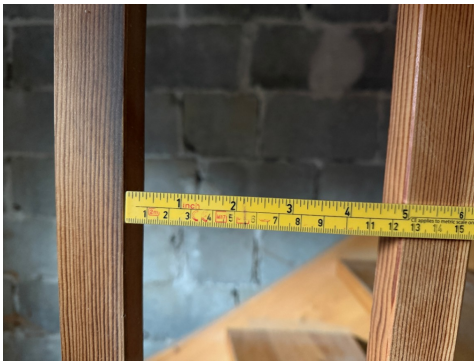
Åpninger i rekkverk er større enn 10 cm. Avvik registrert i HMS punkt.

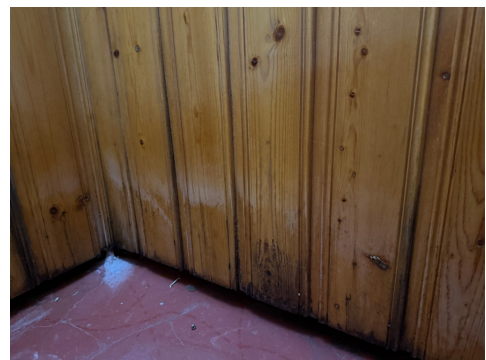
Fuktskader på panel i dusjsone.

Det er opp til ny eier å vurdere oppgradering. For å oppfylle dagens krav til våtrom, medfører dette betydelige utgifter. Det anbefales også å skifte, vann- og avløpsledninger og sluk i forbindelse med en eventuell oppgradering. Dersom våtrommet har varmekabler bør disse også skiftes v/ oppgradering.

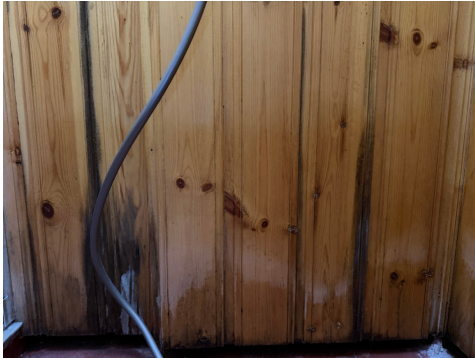
Fuktskader på panel i dusjsone.

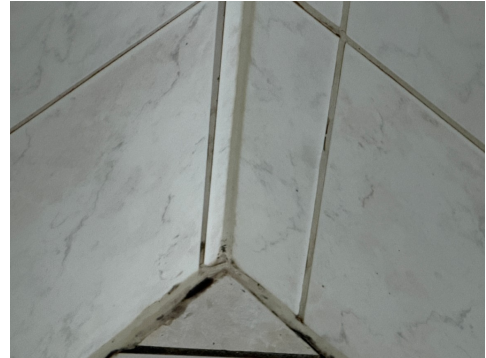
Misfarget fuge i dusjsone.

Riss/sprekker i flisefuger i dusjsone kan indikere bakenforliggende svelling/bevegelse i plater, og konstruksjonen bør observeres jevnlig for å vurdere utvikling. Misfargede fuger bør fjernes og refuges.

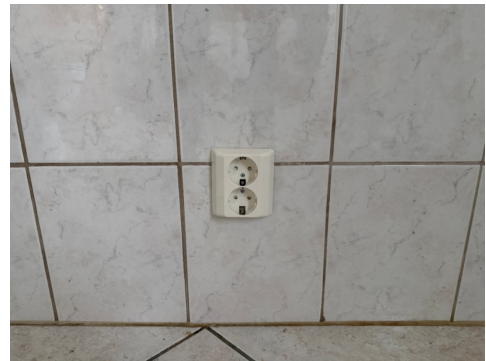
Stikkontakt utenfor dusjsone. Stikkontakten er plassert lavt på veggen på badet. Den sitter montert på flislatt overflate og består av et dobbelt uttak. Beliggenheten gjør den lett tilgjengelig, men bør vurderes i forhold til gjeldende sikkerhetskrav for våtrom. Dette indikerer ufagmessig utførelse. Stikkontakt skal ikke plasseres i nedre del av vegg.

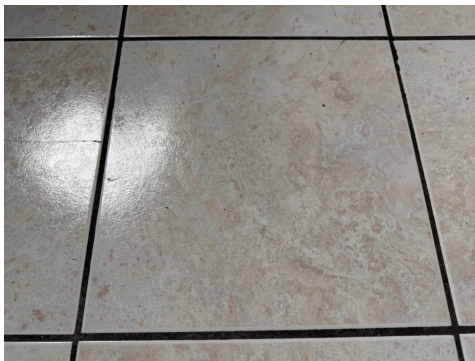
Sprekker i gulvfliser.

Gulvfliser med sprekker bør lokal utbedres/skiftes. Det vil imidlertid sjelden være økonomisk rasjonelt som et enkeltstående tiltak å foreta utbedring av gulvfliser med sprekker på ett våtrom som er eldre enn 10 år.

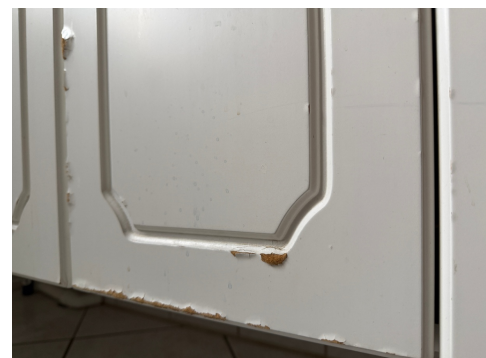
Fuktutsvelling i nedre del av baderomsinnredning.

Baderomsinnredning med servant og blandebatteri/kran må lokal utbedres, ev. skiftes for å lukke avviket.

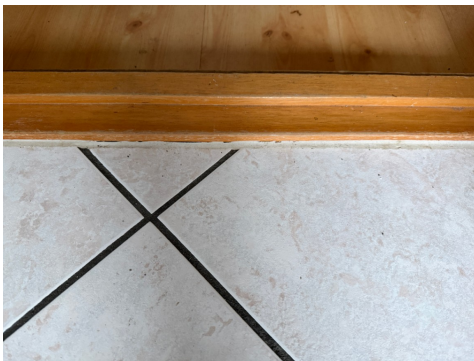
Feil type dørterskel på bad. På bad skal dørterskel være flat slik at det blir tilluftspalte under dørbord.

Dørterskel bør skiftes slik at det blir tilluftspalte under dør.

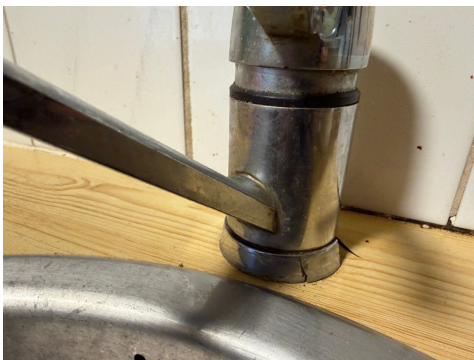
Fuktutsvelling i benkeplate rundt blandebatteri/kran.

Generell oppgradering, ev. utskiftning av kjøkkeninnredning må påregnes for å lukke avviket.

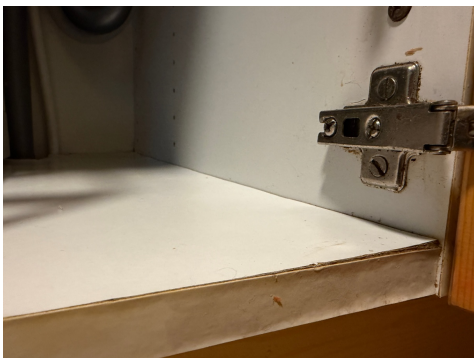
Fuktutsvelling i skapbunn under vask.

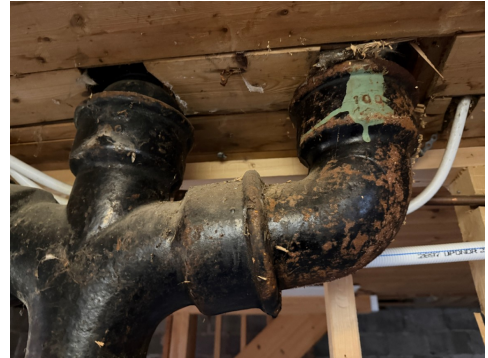
Store rustskader på avløpsrør.

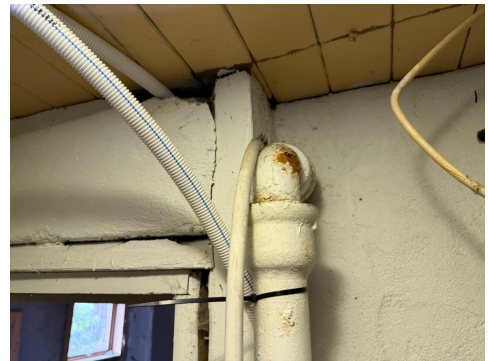
Store rustskader på avløpsrør.

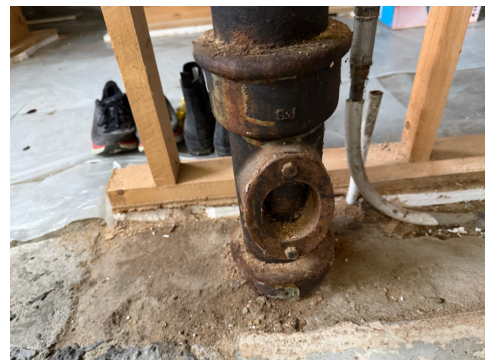
Stakeluke. Store rustskader på avløpsrør.

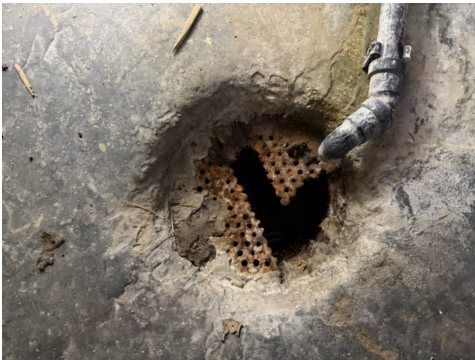
Eldre støpejernsluk i gulv.

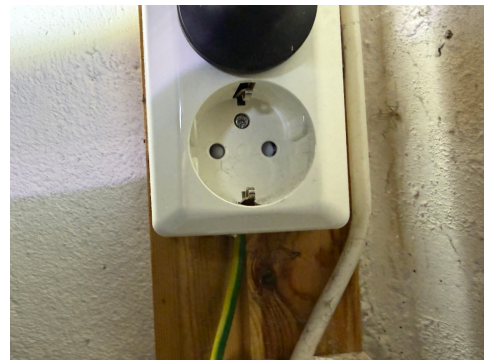
Ingen tegn til varmgang i stikkontakt til varmtvannstank. Stikkontakt bør allikevel skiftes til fast el. tilkobling for å unngå varmgang og brannfare.

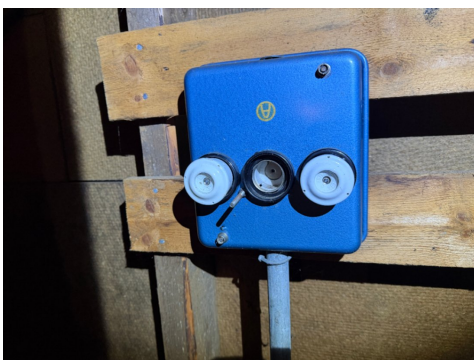
Eldre inntaksikring på koffertloft (skrusikringer).

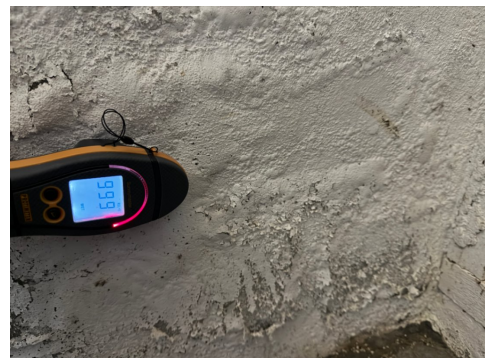
Forhøyede fuktverdier på innside av grunnmur som følge av at drenering har begrenset effekt.

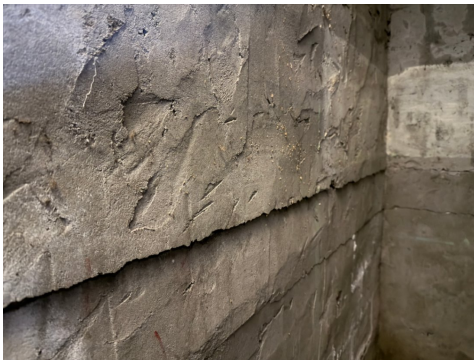
Sprekker i grunnmur.

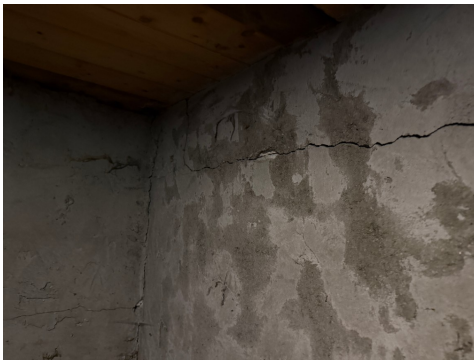
Sprekker i grunnmur.

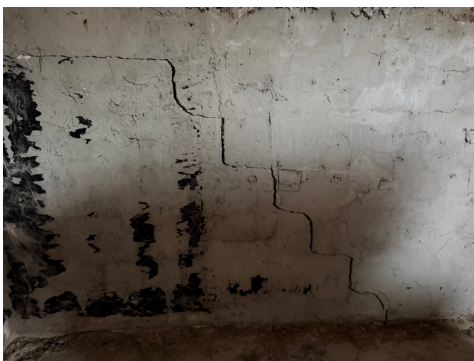
Sprekker i grunnmur.

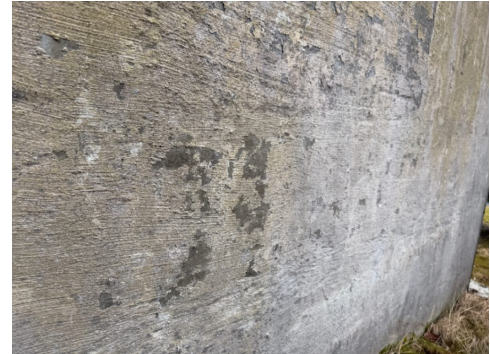
Malingsflass på grunnmur.

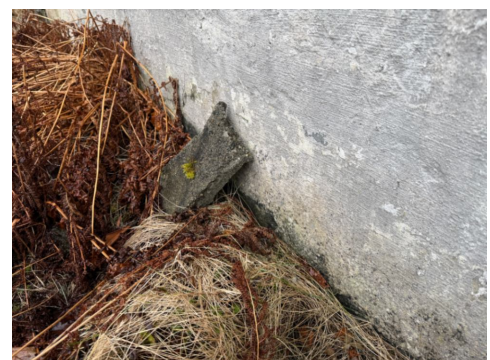
Jordmasse inntil grunnmuren. Jordmasse bør fjernes og erstattes med drenerende masser/pukk.

På grunn av grunnmurens alder og datidens byggeskikk bør terrenforhold inntil boligen overvåkes. Dersom det oppstår vannansamlinger eller unødvendig stor fuktpåkjenning, bør tiltak utføres.
