# Tilstandsrapport

📍 Greverudåsen 64, 1415 OPPEGÅRD

# gnr. 243, bnr. 1034

Oppdragsnr.: 21229-26179

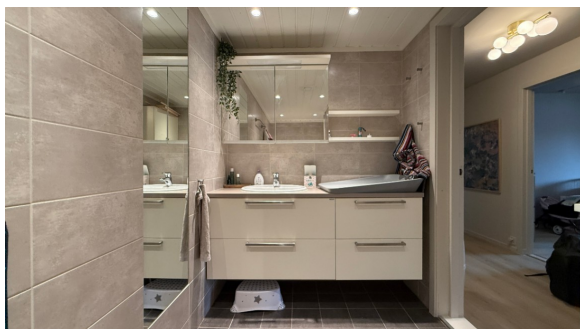
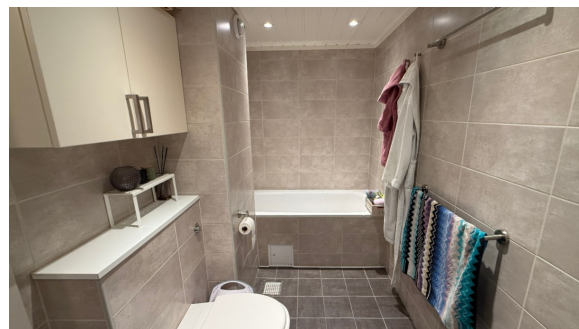
## UNDERETASJE > BAD

- Til tross for avviket i fall/høydeforskjell til sluk, vil gulvet fortsatt kunne lede vann mot sluket, men med redusert effektivitet. Dette kan potensielt øke risikoen for vannansamling i enkelte områder av badet.

Membran/tettesjikt har passert mer enn halvparten av forventet brukstid. Selv om det per i dag ikke er registrert symptomer på lekkasje eller funksjonssvikt, er det økt sannsynlighet for at slitasje og aldring kan føre til redusert tetthet over tid.

Det anbefales å følge med på utviklingen gjennom jevnlig kontroll og normalt vedlikehold. Ved oppgradering eller ombygging av rommet bør membran/tettesjikt fornyes i henhold til gjeldende krav. Det er ikke behov for umiddelbare tiltak så lenge det ikke påvises symptomer på skade.

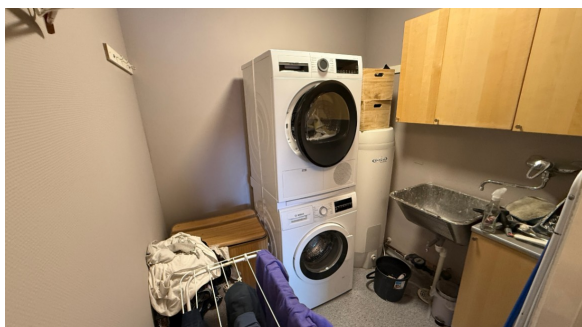
## UNDERETASJE > VASKEROM

- Det er påvist avvik i fallforhold til sluk i forhold til krav i forskrift på byggetidspunktet.

- Til tross for avviket i fall/høydeforskjell til sluk, vil gulvet fortsatt kunne lede vann mot sluket, men med redusert effektivitet. Dette kan potensielt øke risikoen for vannansamling i enkelte områder av badet.

Membran/tettesjikt har passert mer enn halvparten av forventet brukstid. Selv om det per i dag ikke er registrert symptomer på lekkasje eller funksjonssvikt, er det økt sannsynlighet for at slitasje og aldring kan føre til redusert tetthet over tid.

Det anbefales å følge med på utviklingen gjennom jevnlig kontroll og normalt vedlikehold. Ved oppgradering eller ombygging av rommet bør membran/tettesjikt fornyes i henhold til gjeldende krav. Det er ikke behov for umiddelbare tiltak så lenge det ikke påvises symptomer på skade.
