Tilstandsrapport

Enebolig

Grønfjellet 17, 5955 LINDÅS

Rapportdato: 13.05.2026

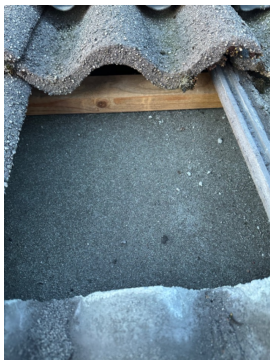
Takstein fra byggeår og har nådd eller nærmer seg forventet teknisk levetid. Det er ikke registrert akutte lekkasjer eller skader på befaringstidspunktet, men på grunn av alder anbefales jevnlig kontroll av takflaten, samt planlegging av fremtidig utskifting. Utbedringer må påregnes dersom det oppstår lekkasjer eller

Eldre taktekkning har økt risiko for slitasje, redusert tetthet og skader som følge av værpåvirkning. Dette kan føre til fuktinntrenging og følgeskader på takkonstruksjonen dersom tiltak ikke gjennomføres over tid.

Nyere takpapp og feder/ lekter enn fra da huset var bygget i 1974. Betongtaksteinen er gjenbrukt (fra byggeår).

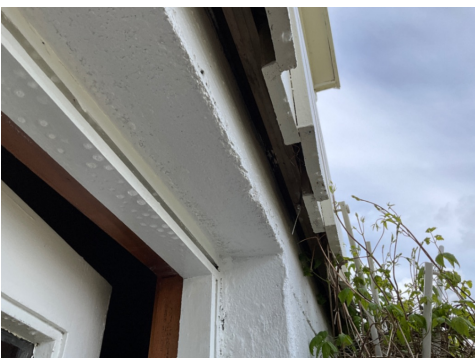
Manglende eller utilstrekkelig lufting av veggfasader kan medføre at fukt som trenger inn bak kledning, ikke ventileres effektivt ut. Dette øker risikoen for kondens, råte, muggvekst og nedbrytning av bærende konstruksjoner og overflater over tid. Høy fuktbelastning kan også gi redusert holdbarhet på isolasjon og innvendige veggmaterialer.

Stående trekledning: Det er ikke montert musetetting i bunnnav kledning.

Det anbefales kontroll av ventilasjons- og luftespalteforhold i fasaden, og eventuelt etablering eller forbedring av lufting for å sikre tilfredsstillende fukttransport og redusere risiko for fuktskader.

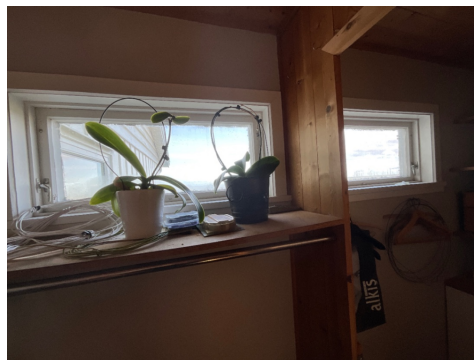
Vinduer med koblede glass.

Vinduene er av eldre dato. Ved en eventuell rehabilitering/oppgradering av boligen, vil det være naturlig å vurdere utskifting av vinduer.

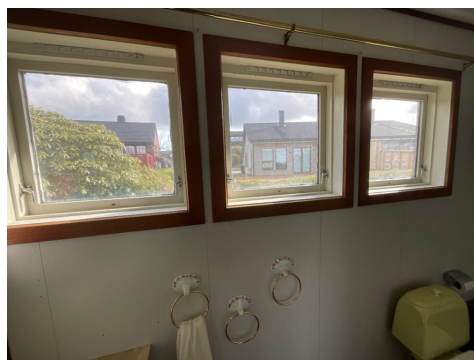
Punkterte vinduer på bad lot seg ikke åpne på enkelt vis. Vinduene har lufteventile

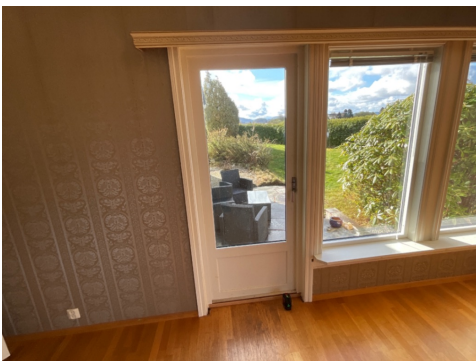
Terrassedør med utgang fra stue.
Isolert glassfelt og brystning.
Åpner, lukker og låser fint.
Metallbeslag over dør

Ingen nødvendige tiltak, befaringsdagen, men dørene er av eldre dato; og det vil være naturlig med utskifninger ved rehabilitering av boligen.

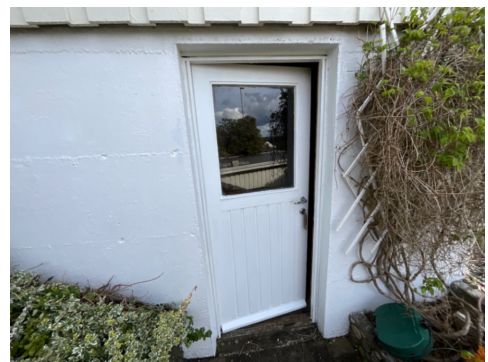
Kjellerdør.

- Det er avvik:
Råteskadet dørterstel.

Anbefales å skifte kjellerdør/ karm.

Kostnadsestimat: Under 20 000

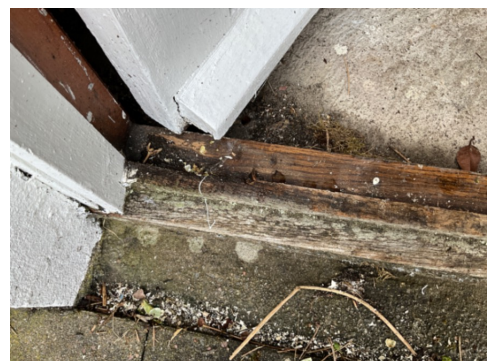
Råte på terskel, kjellerdør

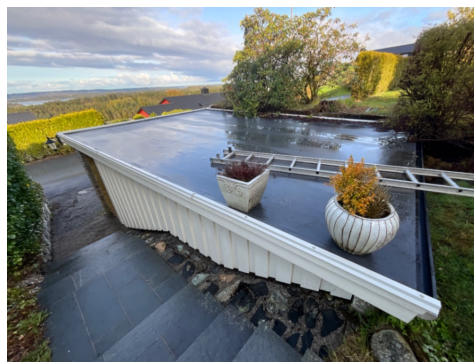
Det er ikke montert tilstrekkelig sikring ved garasje/ ref. enkelt å komme ut på taket.

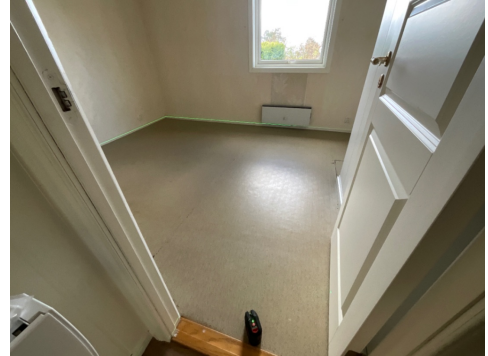
- Det er målt høydeforskjell på mellom 15-30 mm gjennom hele rommet. Tilstandsgrad 2 gis med bakgrunn i standardens krav til godkjente måleavvik.

15 mm høydeforskjell gjennom soverom.

- For å få tilstandsgrad 0 eller 1 må høydeforskjeller rettes opp. Det vil imidlertid sjelden være økonomisk rasjonelt som et enkeltstående tiltak i en bolig som dette. Dersom boligen en gang skal renoveres, kan man vurdere slike tiltak.

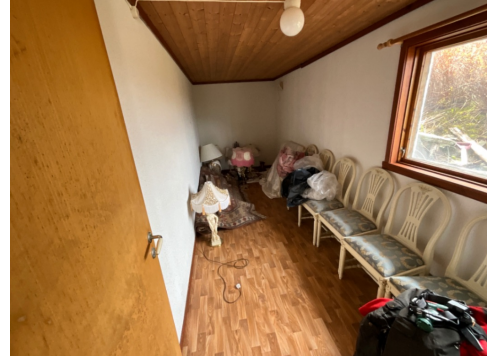
Fukt ved måling i bunnsvill.

Påforingsvegger under terreng er forbundet med risiko (risikokonstruksjon) grunnet fukt/ kondens og fare for fukt/ råte i konstruksjonen.

Det ble fuktmålt i påforingsvegg helt til høyre, i bakkant på bildet

Estimert beløp gjelder arbeid med å fjerne påforingsvegger.

Kostnadsestimat: Under 20 000

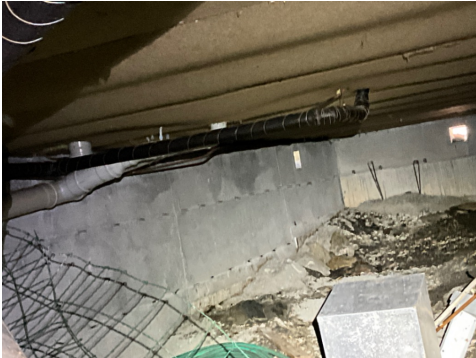
Fuktmåling ble gjennomført i krypkjeller, underside bjelkelag som tilstøter bad/ slukområdet.
Det ble ikke registrert forhøyede fuktverdier ved måling.

Underside, bad (sett fra krypkjeller).

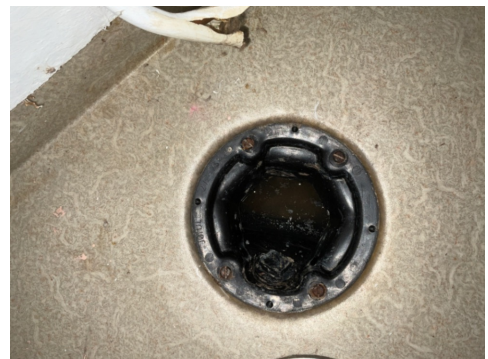
- Manglende oppgradering av våtrommet medfører høy risiko for at konstruksjonene ikke vil tåle vanlig bruk av vann eller lekkasjer. Dette kan føre til fuktskader på tilstøtende konstruksjoner.

Plastsluk. Synlig belegg/ membran klemt under klemring.

Kostnadsestimat: 100 000 - 200 000

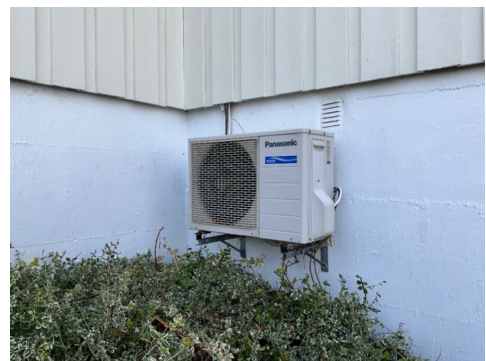
En manglende servicehistorikk betyr ikke nødvendigvis at varmpumpen har feil, men det kan påvirke varmpumpens ytelse.

Aggregat, Panasonic varmpumpe, montert på yttervegg.

Det anbefales å sjekke servicehistorikk eller få en fagkyndig vurdering.

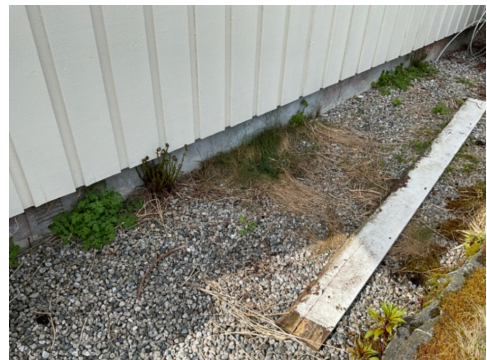
- Det mangler, eller på grunn av alder er det sannsynlig at det mangler, utvendig fuktsikring av grunnmuren ved kjeller/underetasje.
- Mer enn halvparten av forventet levetid på drenering er overskredet.

Pukk/ grus som drenerende masser

- Overvåk tilstanden jevnlig. For å få tilstandsgrad 0 eller 1 må dreneringen skiftes ut, men tidspunktet for når dette er nødvendig er vanskelig å si noe om.

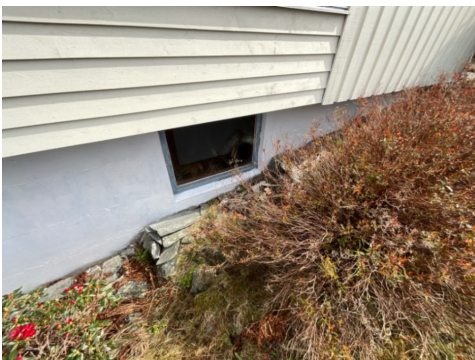
Terreng heller mot bolig. I området til h.yre ble det målt fukt i romunder terreng. Se punktet «rom under terreng».
