# Tilstandsrapport

Leilighet

Theodor Kollers vei 13 A, 1637 GAMLE  
FREDRIKSTAD

Befaringsdato: 19.02.2025

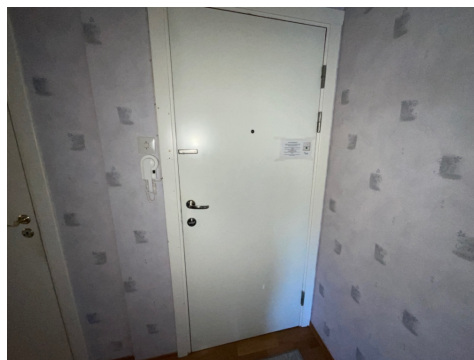
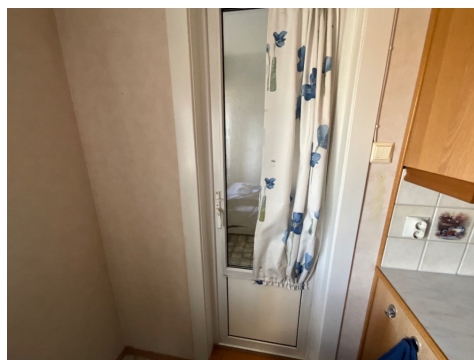
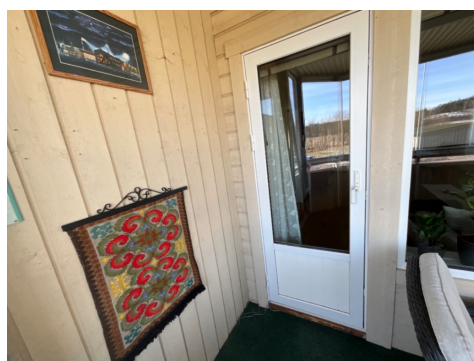
Mer en halvparten av levetiden på balkong dør er passert.

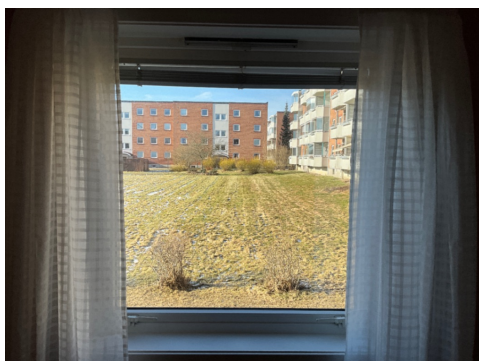
### ! TG 2 Vinduer

Mer en halvparten av levetiden på vinduer er passert.  
Det ble registrert noe svelle skader i foring mest sannsynlig pga vanning av blomster.

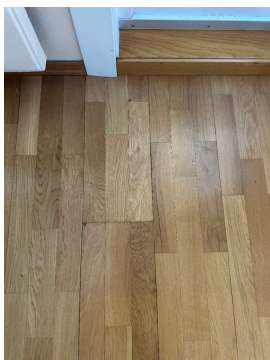
Sprekker i parkett ved balkondør

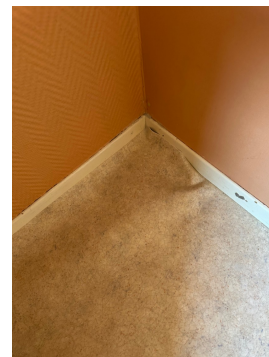
løst gulv belegg

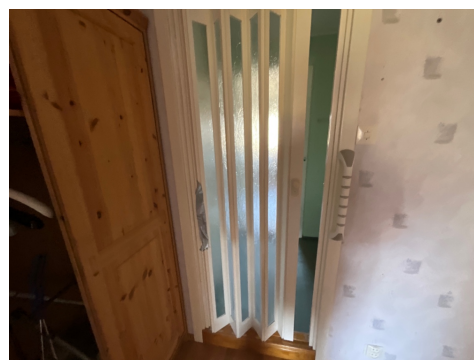
Folde dør er gammel og slitt og må teipes opp for å stå i riktig stilling.

Folde dør trenger reparasjon eller utskifting.

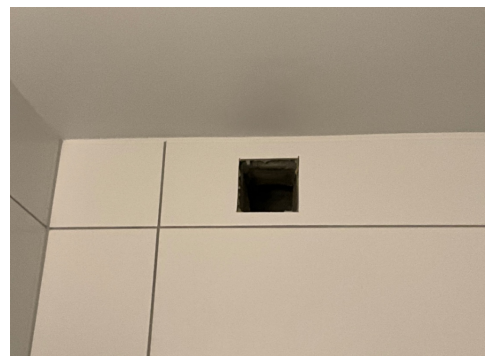
Det mangler deksel på ventil i vegg.

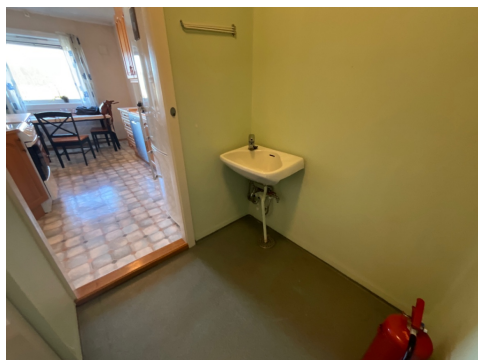
## TG 3 Generell

Det understrekes at våtrommet fungerer med dagens tilstand og kan fungere med dagens tilstand i mange år til. Et vaskerom er et rom som er lite utsatt for fri vannbelastning.  
Gulvet har ikke tilstrekkelig fall mot sluk ut fra dagens regelverk. ved vannlekkasje vil vann renne til sluk før ut av rommet, hovedfunksjonen til våtrommet er ivarett og rommet fungerer til sitt bruk.  
Rommet er i daglig bruk men når det måles mot ny teknisk forskrift/tek 17 så får det en TG3 pga av alder og manglende dokumentasjon.

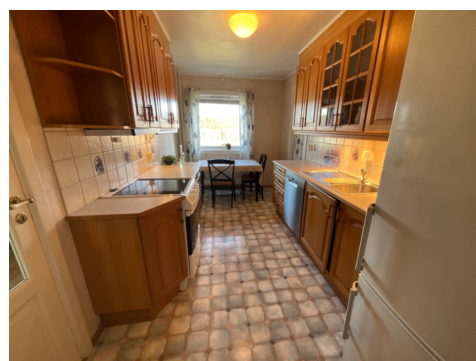
Kjøkkeninnredning med normal slitasje ut fra alder. Den enkelte må vurdere ut fra eget behov hva som må gjøres.

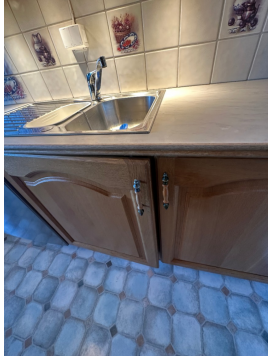
slitasje på lukke funksjon.

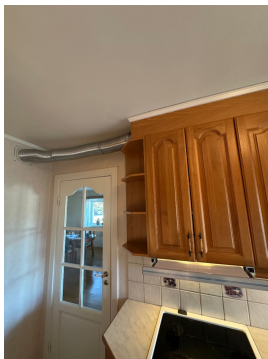
Synlig avtrekksrør bør kasses inn eller lignende.

Synlig avtrekks rør ut til felles lufte kanal.

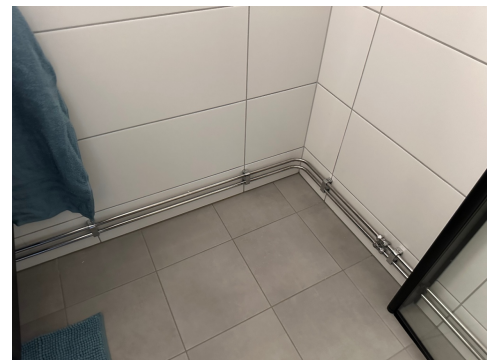
- Det er ikke behov for utbedringstiltak siden anlegget fungerer i dag, men ut ifra alder kan skader plutselig oppstå på eldre anlegg.

nye vannrør på baderommet.

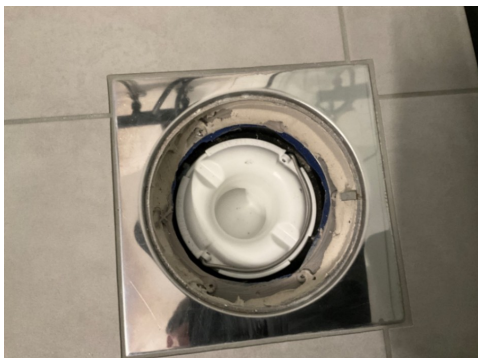
Nytt sluk på baderommet

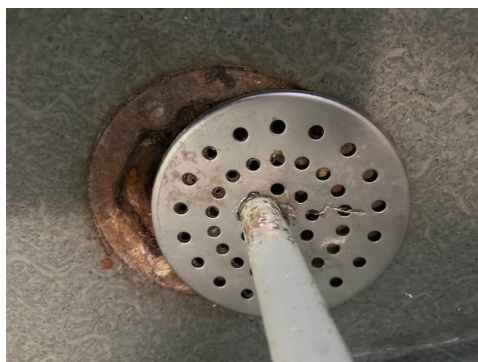
Deler av anlegget er fra bygge år, dette gjelder spesielt sluk på vaskerom.

Sluk fra byggeår på vaskerom.
