EGENERKLÆRINGSSKJEMA

Gateadresse
Blåveislia 44
Poststed
STJØRDAL
Postnr
7507

Gjetnes
takst

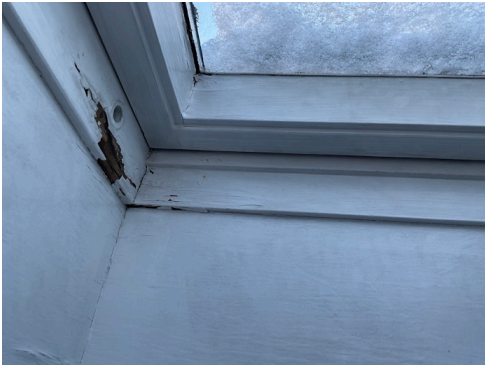
Bilde

Ved enkel funksjonstest av ytterdør/ verandadør fungerte lukke- og låsemekanisme som normalt. Det ble registrert fuktmerker på utsiden av verandadør i 1.etasjen. Utover dette framstos dører normal stand.

⚠ Normal tid før kontroll og justering av tredører er 2-8 år.
