# Tilstandsrapport

Fritidsbolig

Moltebrenna 48 , 3516 HØNEFOSS

# gnr. 298, bnr. 1, fnr. 74

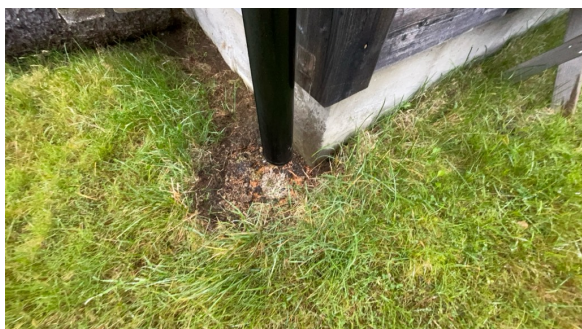
Det gjøres oppmerksom på at det opprinnelig var takshingel e.l på boligen og at det derfor ikke var krav til snøfangere iht. datidens krav. Da det er etablert ny tekking med metallplater ville det vært krav om snøfangere over beferdet areal for å tilfredstille krav på oppføringstidspunkt. Ved dagens utførelse må det påregnes å kunne oppstå snøras e.l, dette må hensyntas ved bruk av uteområder vinterstid.

Det anbefales å etablere overvannsrør for å hindre fuktpåkjenning lags ringmur.

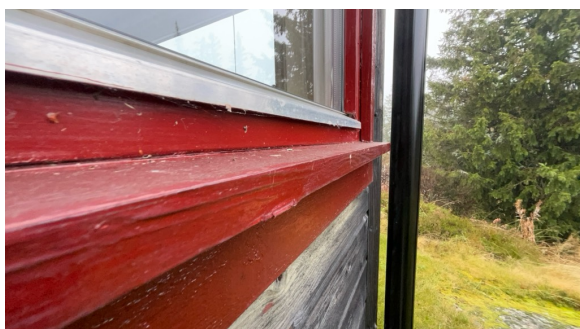
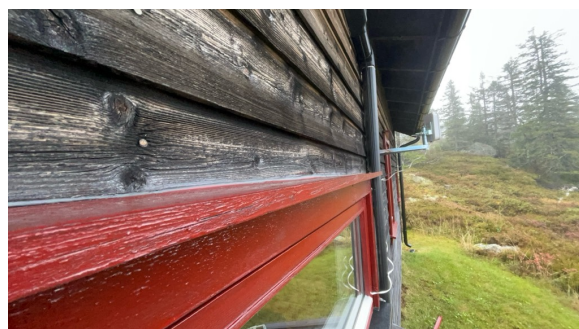
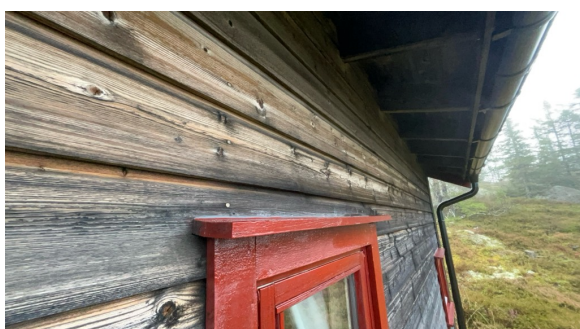
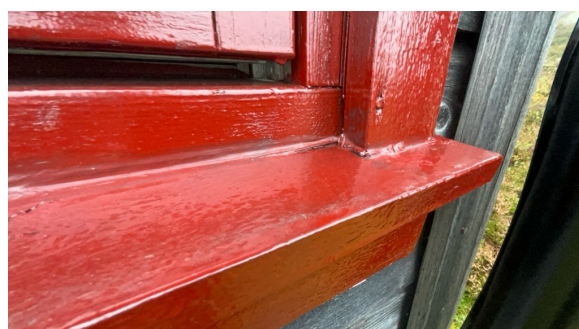
Begrenset/mangelfullt fall på enkelte vannbrett over/under vinduer. Det er også klippe mellom vannbrett og vinduer/kledning enkelte steder, samt glippe i fuge mellom enkelte vinduer/vannbrett. Forhøyet risiko for fuktinntregning og skader for vindu og tilliggende konstruksjoner.

Gjennomgang av vannbrett og overgang mellom vannbrett og vinduer anbefales for å hindre eventuell fuktinntregning.

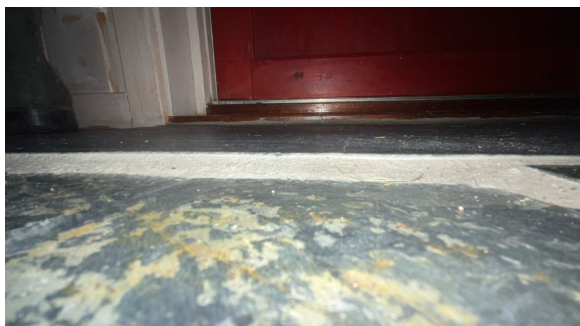
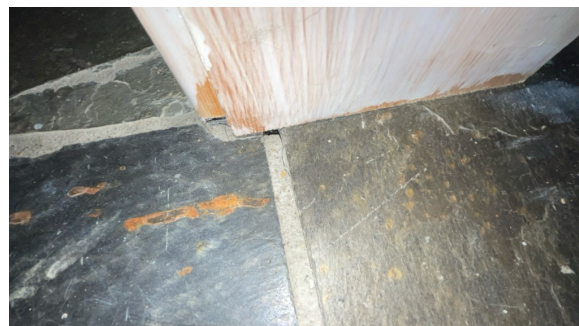
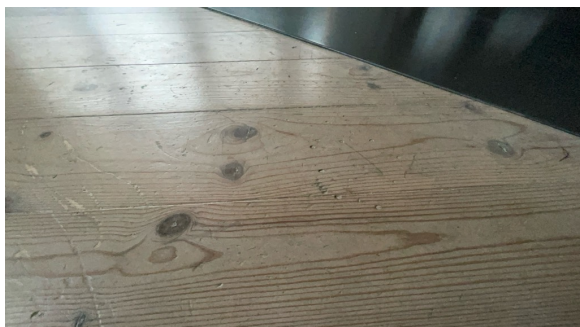
Sprang/høydeforskjell mellom skiferfliser enkelte steder. Riss i fuge mellom fliser i overgang mellom opprinnelig del og tilbygget del for entré, ikke unormalt grunnet fundamentering fra to forskjellige tidspunkt.

Det er ikke behov for strakstiltak, men dette avhenger om kjøper har andre brukskrav eller krav til estetikk på overflater.

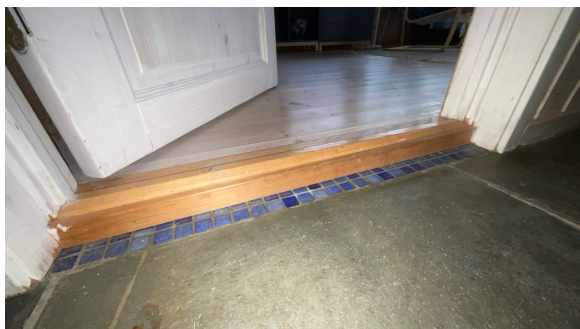
Nivåforskjell mellom rom i hytta, dette er et avvik iht. NS3600.

Nivåforskjell på gulv mellom rom.

Ingen strakstiltak nødvendig.

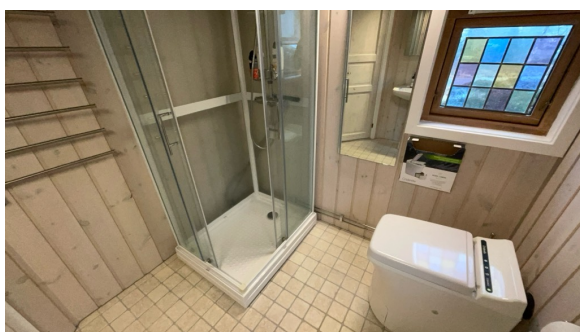
Det dusjes i dusjkabinett/badekar og det er derfor liten belastning på konstruksjonene da bruk av dusjkabinett/badekar i stor grad hindrer direkte vannsprut på vegger/gulv. Det gjøres likevel oppmerksom på at krav til membran er tilstede da områdene defineres som våtsone og skal tåle påkjenning av vann/fukt.

Materiale er ikke utsatt for direkte vannsprut ved dagens bruk, men plasseringen i våtsone kan føre til vanninntrengning i veggkonstruksjonen hvis ikke forhold er hensyntatt ved prosjektering. Forhold vil også kunne forkorte levetiden til materialet ved fuktpåkjenning. Vann i område rundt uegnet materiale bør unngås.

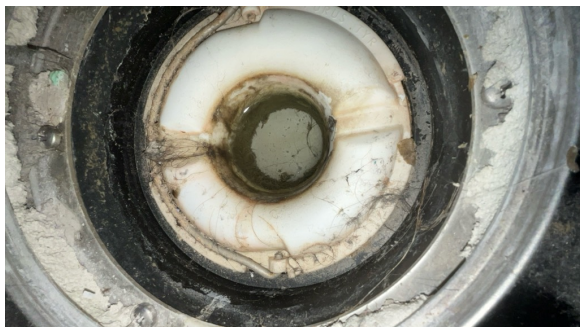
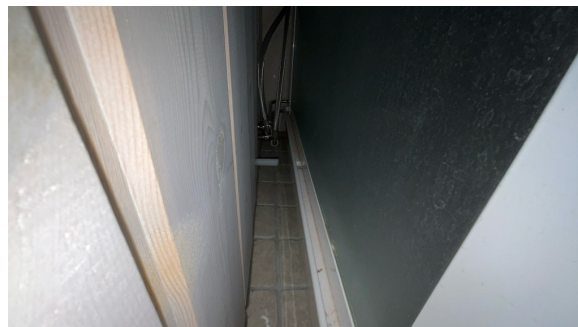
Våtrom har ikke membran/tettesjikt. Forhold gis TG3 etter dagens krav. Dette er ikke unormal utførelse på hyttabad, men er allikevel et krav. Risiko for fuktskader ved lekkasjevann eller bruksvann på overflater.

For å få tilstandsgrad 0 eller 1 må det etableres tettesjikt i våtsoner. Kostnadsestimat er gitt for dette forholdet (enkel standard, ikke total oppgradering).  
Bruk av dusjkabinett med tett avløp til sluk er en forutsetning for videre bruk av våtrom, da vann på overflater må unngås. Selv om vann på overflater unngås er det forhøyet risiko for skader ved videre bruk.

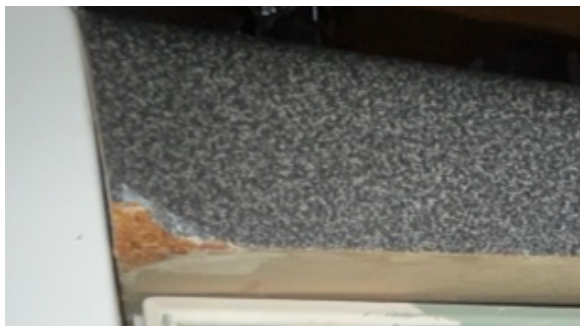
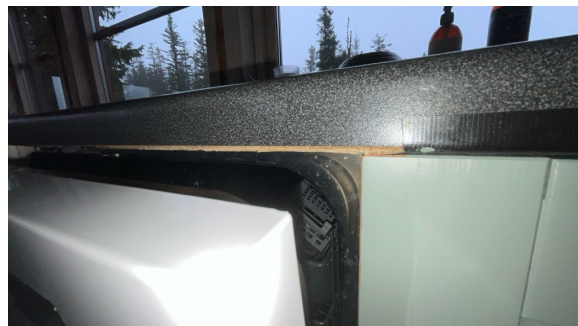
Fuktsvellinger i underkant av benkeplate over plass til oppvaskmaskin/kum.

Det anbefales å smøre silikon eller utføre vedlikehold der det er fuktsvellinger for å begrense videre utvikling av disse. Ellers ingen strakstiltak er nødvendig, men dette avhenger av brukskrav og krav til estetikk for kjøper.

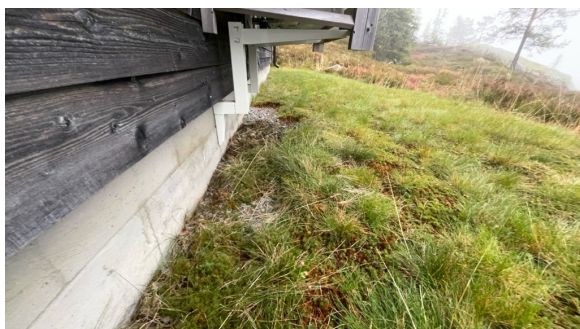
Stedvis manglende fall på terreng fra bygning, dette er avvik fra dagens krav. Anbefalt fall på terreng er 1:50, 3 m fra fundamentene. (Det vil si jevnt fall på minimum 60 mm, 3 m fra fundamentene).

Hvis det blir stående vann på terreng rundt bygningskonstruksjon ved større regnbørsmengder/snøsmelting må det vurderes tiltak.
