# EGENERKLÆRINGSSKJEMA

| Hyttbakkvegen 154 | |

## 6. Hovedrapport

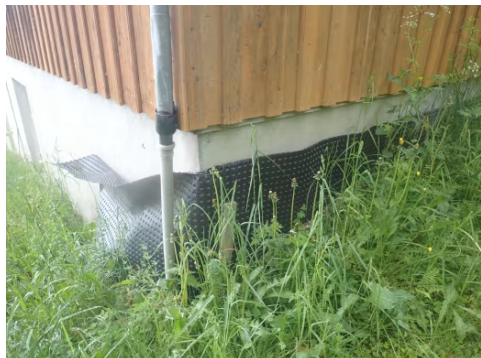
Manglende topplst på grunnmursplast.

Eldste (byggeår) drenering/fuktsikring har passert normal levetid.

Det er foretatt kontroll med fuktindikator mot tilgjengelige murflater/ gulv på grunn. Undersøkelsen viser indikasjoner på fukt i kjellergulv og nedre del av grunnmur, dette kan tyde på kapillæroppslag fra grunnen eller inntrengning fra utsiden.

Det registreres salt/kalkutslag på innvendig grunnmursflater i toalettrom som indikerer fukttransport gjennom grunnmuren.

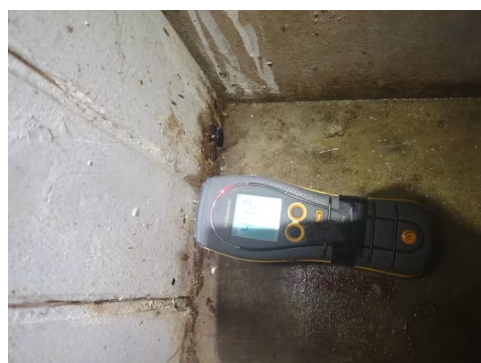
Råte i trevegg med fuktopptrekk.

| Treverk med begynnende råte bør skiftes ut.<br>Det bør etableres bedre ventilasjon, gjerne med mekanisk avtrekk.<br>Da det registreres kondensering på vegger i trapperom bør det ved omdrenering isoleres utvendig slik at duggpunkt trekkes inn i betongmur. | |

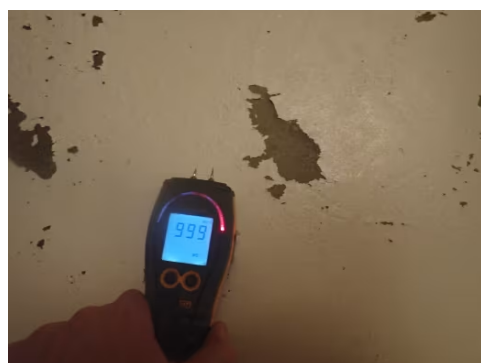
Fuktopptrekk i betongvegg i trapperom.

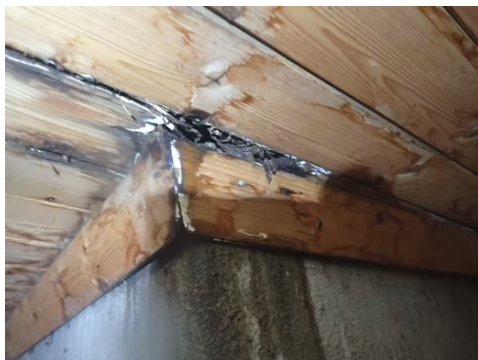
Lekkasje ved pipe på kaldtloft.

| Begynnende råte ved pipe.<br>Manglende pipebeslag.<br><br>Lekkasje i tak grunnet manglende skiferstein. | |

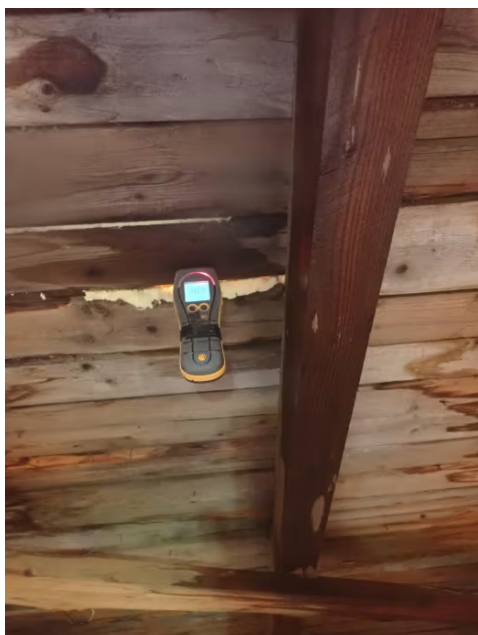
Lekkasje grunnet manglende takstein, prøvd tettet med byggsaum.

| <p>Det registreres en manglende takstein med påfølgende lekkasje på kaldtloft.<br/> Eier opplyser at lekkasje er midlertidig utbedret.<br/> Det er manglende beslag på pipe.</p> <p>Taktekking er fra byggeåret, og tettheten er med tanke på alder er usikker.</p> | |

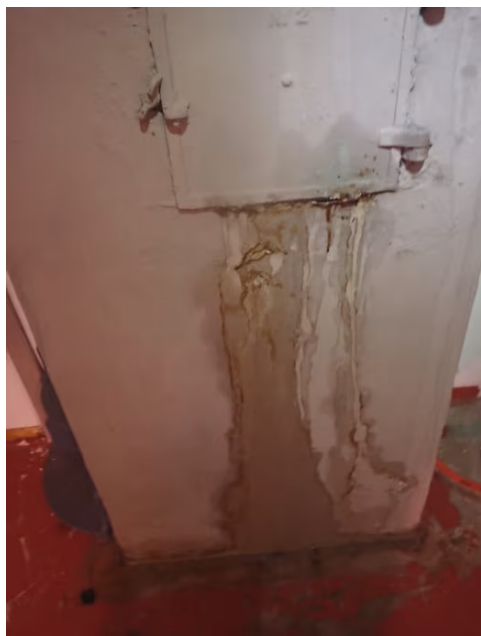
Fukt ved sotluke i underetasje.

Med bakgrunn i påviste avvik og for en vurdering av eventuelle tiltak anbefales en ytterligere kontroll av pipa/ildsteder utført av brann- og feiervesen.

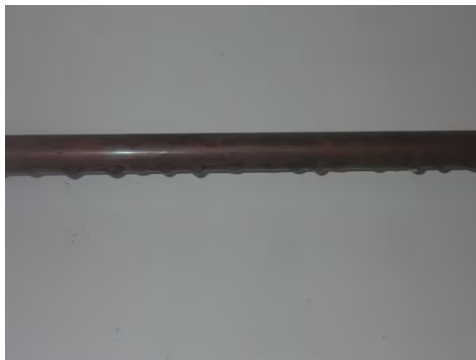
Kondensering på kobberrør.

| Vannrør av kobber i underetasje er ikke isolert, det registreres kondensering. (TG: 2)<br><br>Stoppekran er plassert på bad/vaskerom.<br>Stoppekran fungerte som tiltenkt.<br><br>Eier opplyser at det er etablert nye stikkledninger sannsynlig i 1995. | |

Isolering av kobberør i underetasje for å hindre kondensering anbefales.

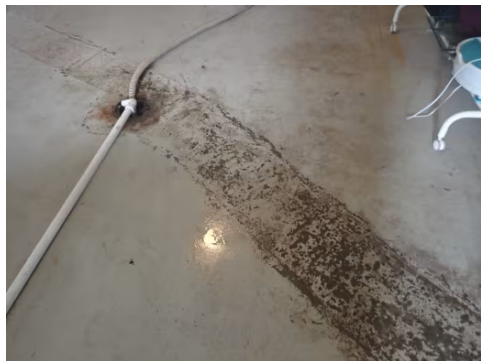
Skade i overflate gulv.

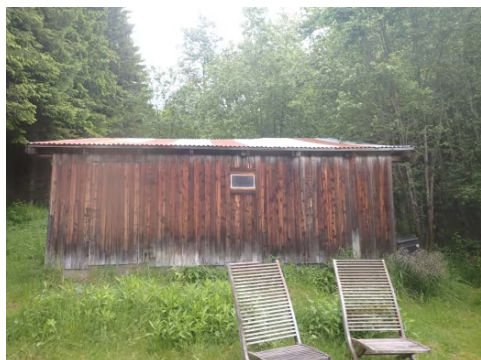
Det registreres råte i trekledning og rust i plater. Større tiltak med vedlikehold er påregnelig.
