Tilstandsrapport

Enebolig

Lågaskarvegen 23 , 5724 STANGHELLE

Befaringsdato: 11.03.2026

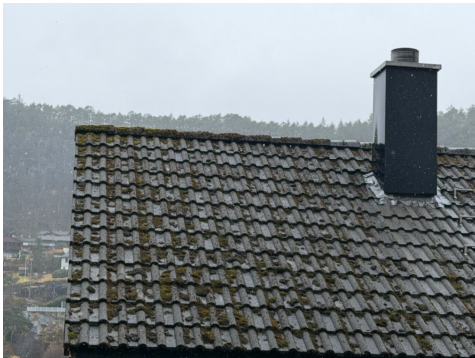
Taktekking har begrenset levetid og bør kontrolleres nærmere. Dersom takstein har riss/sprekker og ikke holder tett og undertak/lekter etc. er i dårlig forfatning må taktekking skiftes.

Taktekking sett fra bakkenivå.

• Overvåk tilstanden jevnlig. For å få tilstandsgrad 0 eller 1 må tekkingen skiftes ut, men tidspunktet for når dette er nødvendig er vanskelig å si noe om.

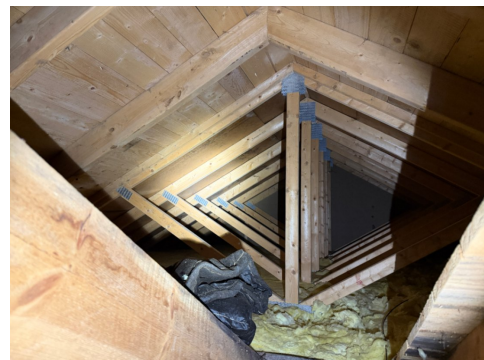
Takkonstruksjon over tilbygd del.

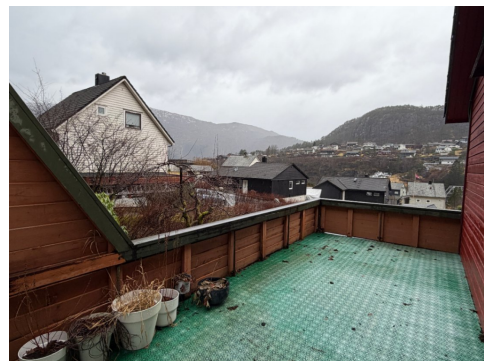
Terrasse med utgang fra stue.

Terrassen har behov for vedlikehold og utskiftninger. Det bør etableres tettesjikt med tilstrekkelig fallforhold oppå betongdekke. Utvendig trevirke med slitasje/oppsprukket trevirke bør skiftes.

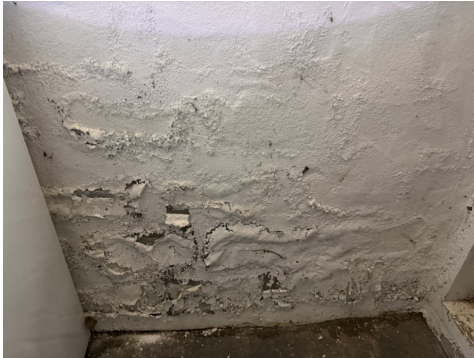
Saltutslag i vaskekjeller.

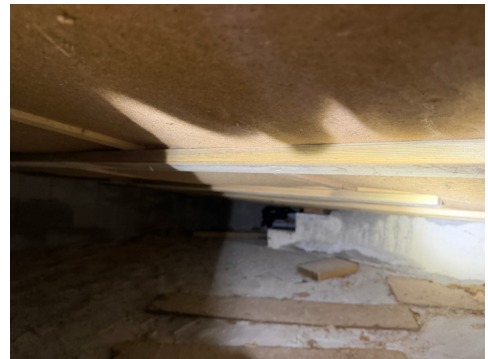
Kryp kjeller har kun inspeksjonsmulighet via ventil/åpning i grunnmur.

Kryptjelleren bør inspiseres grundig minst én gang i året, helst vår eller høst. Sjekk for fukt, mugg, dårlig lukt, skadedyr, råte i bjelkelag, og om ventilasjonen fungerer. Ved tegn på problemer bør tiltak iverksettes raskt.

Å foreta utbedringer av fuktproblemer i kryptjeller kan være utfordrende da det ofte er vanskelig å fjerne fuktinnslag i fjellgrunn og fuktvandring i grunnmur. Dersom boligen skal oppgraderes/reoveres kan tiltak som å fjerne bjelker og fylle kryptjeller med pukk eller leca kuler med påstøp være den beste løsningen.

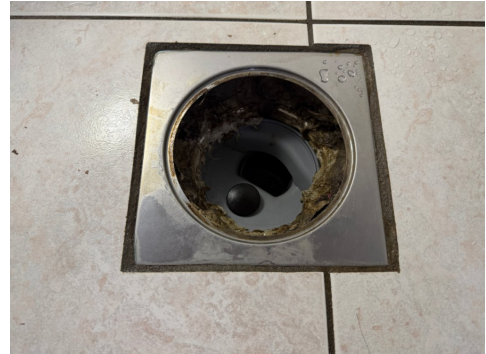
Plastsluk i dusjsone.

Badets alder tilsier at det bør vurderes å montere lukket dusjkabinett. Da vil badegulv og vegger få minimal fuktpåvirkning v/dusjing.

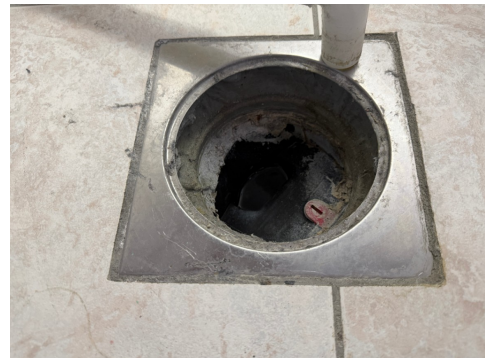
Plastsluk i gulv.

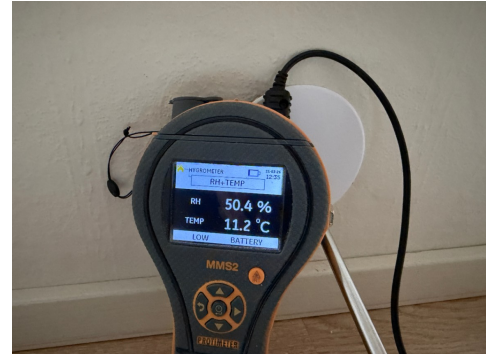
Måling av relativ luftfuktighet.

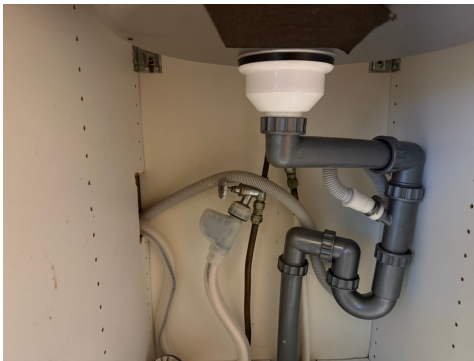
Røropplegg under vask.

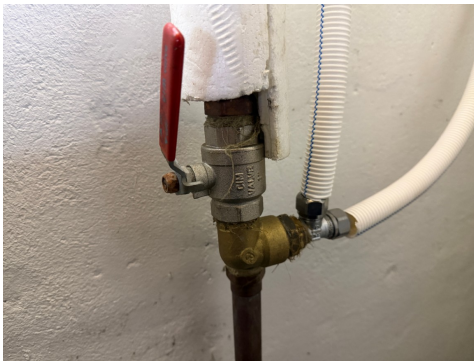
Stoppekran i vaskekjeller i u-etg.

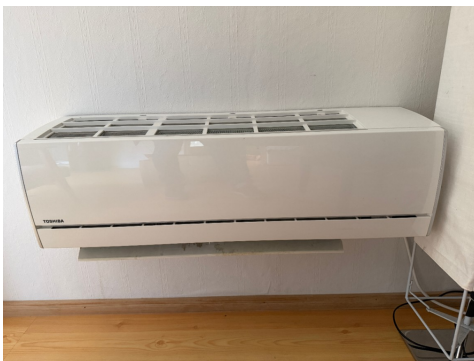
Varmepumpe med uttak i stue.
