Tilstandsrapport

Enebolig

Grønfjellet 17, 5955 LINDÅS

Rapportdato: 13.05.2026

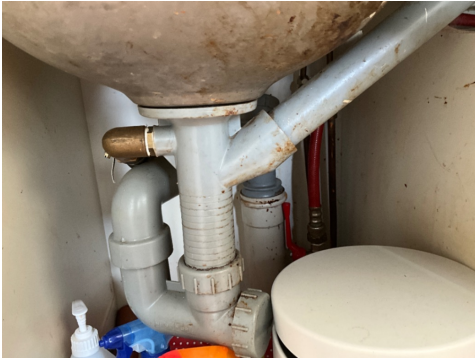
Røropplegg under kjøkkenvask.

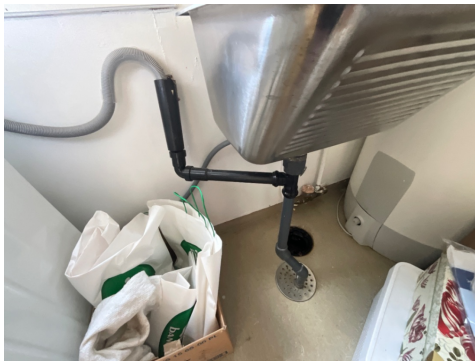
Røropplegg under skyllekum på vaskerom.

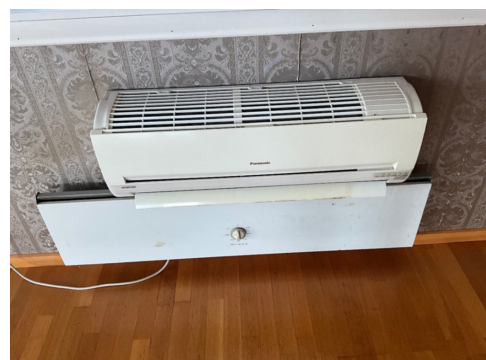
Panasonic varmpumpe i stue.

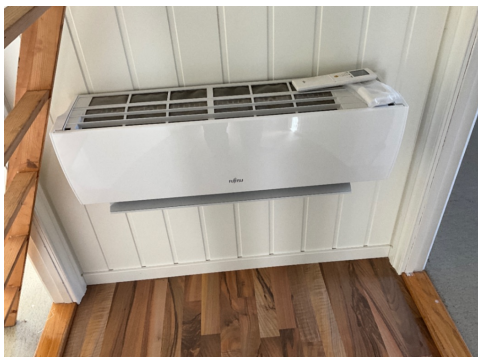
Fujitsu varmepumpe i gang, hovedetasje.
