# Tilstandsrapport

Leilighet

Theodor Kollers vei 13 A, 1637 GAMLE  
FREDRIKSTAD

Befaringsdato: 19.02.2025

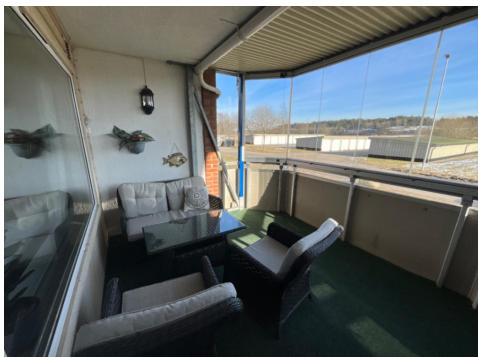
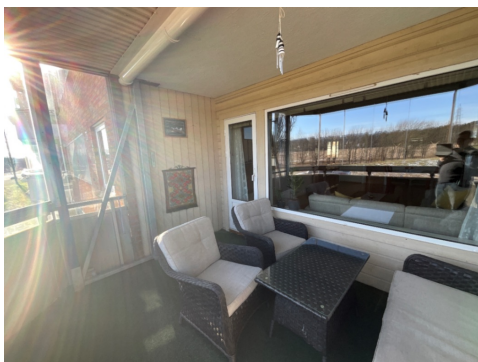
Mer en halvparten av levetiden på vinduer er passert.  
Det ble registrert noe svelle skader i foring mest sannsynlig pga vanning av blomster.

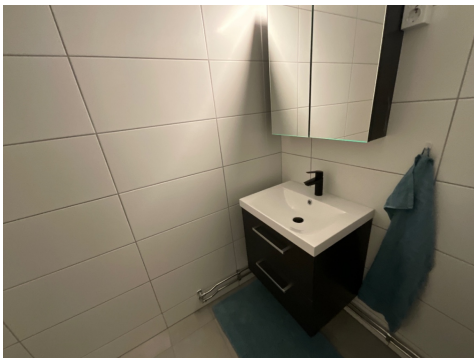
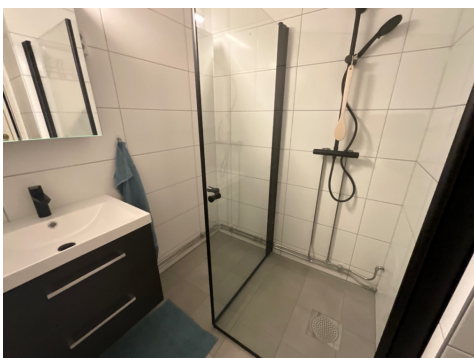
Flislagt baderom med gulv varme bygget nytt i 2025.  
Badet har baderoms innredning med vask med skuffer under og speils  
skap over og dusj nisje.

Det er tilstrekkelig fall mot sluk ut fra dagens regelverk.  
Fliser bak innredninger er ikke sjekket.  
Det er ikke observert skader på flisene, ei heller fugene.

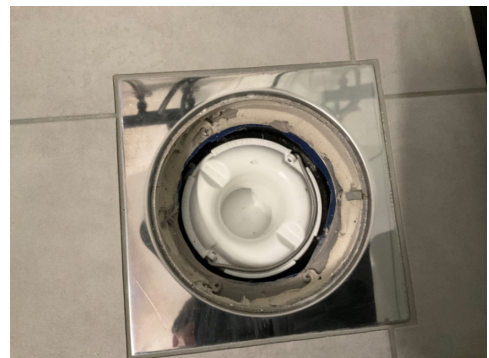
Sluket er inspisert, membran under klemring ingen feil registrert.

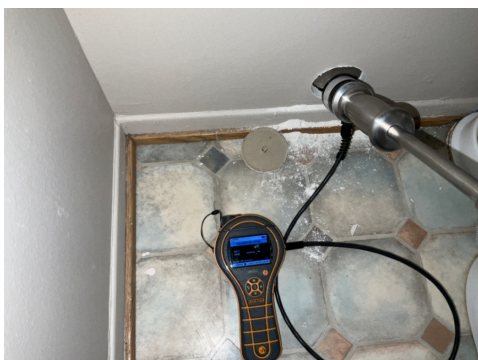
Det ble boret hull i vegg som er felles for bad og vaskerom og målt med pigger i bunnsvill til under 6 %. ingen feil registrert.  
Ved måling med pigger i tre materialer registrer ikke apparatet fukt under 6%, det er å regne som en god måling i svill.

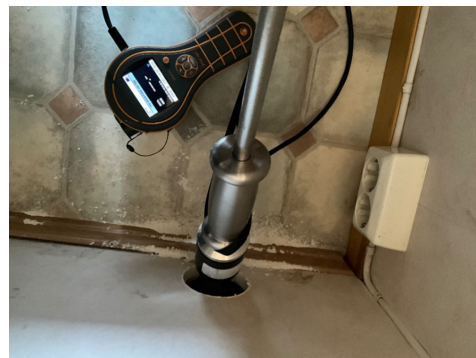
Det understrekes at våtrommet fungerer med dagens tilstand og kan fungere med dagens tilstand i mange år til. Et vaskerom er et rom som er lite utsatt for fri vannbelastning.  
Gulvet har ikke tilstrekkelig fall mot sluk ut fra dagens regelverk. ved vannlekkasje vil vann renne til sluk før ut av rommet, hovedfunksjonen til våtrommet er ivarett og rommet fungerer til sitt bruk.  
Rommet er i daglig bruk men når det måles mot ny teknisk forskrift/tek 17 så får det en TG3 pga av alder og manglende dokumentasjon.

Det ble boret hull i vegg som er felles for bad og vaskerom og målt med pigger i bunnsvill til under 6 %. ingen feil registrert.  
Ved måling med pigger i tre materialer registrer ikke apparatet fukt under 6%, det er å regne som en god måling i svill.

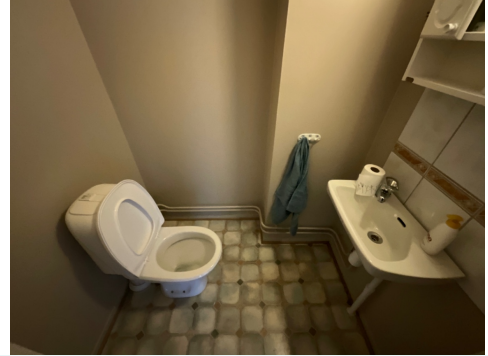
Toalett rom med wc og utslags vask med skap over. Normal slitasje ut fra alder.

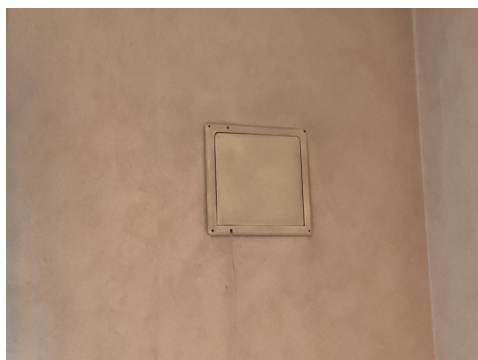
Boligen har vegg ventiler med naturlig avtrekk, dette har fungert bra med dagens situasjon.  
Ved endret bruk av boligen vil dette kunne endre seg.

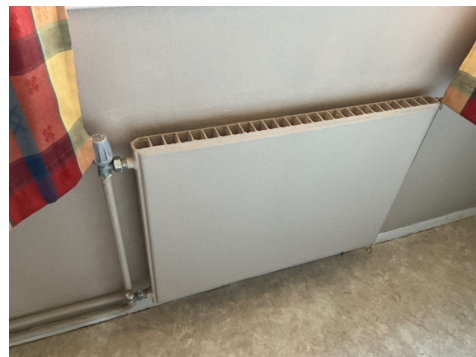
Leiligheten varmes opp med hjelp av radiator ovner koblet til fjern varme på Frevar og varmekabler på baderommet.
