# Tilstandsrapport

Fritidsbolig

Moltebrenna 48 , 3516 HØNEFOSS

# gnr. 298, bnr. 1, fnr. 74

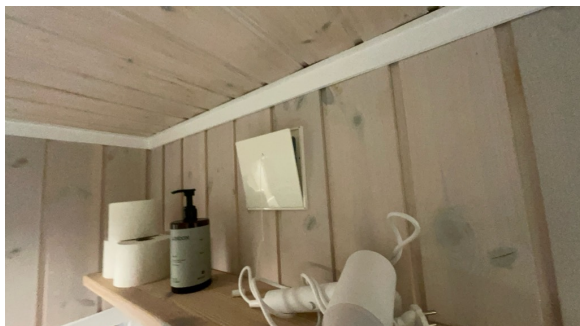
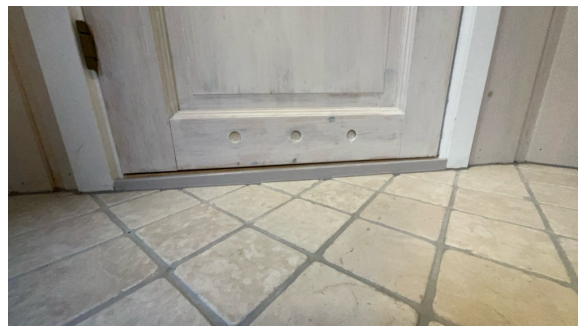
- Elektrisk avtrekksvifte bør monteres for å lukke avviket.
- Det bør etableres tilfredsstillende tilluft til våtrom f.eks. luftespalte ved dør e.l.

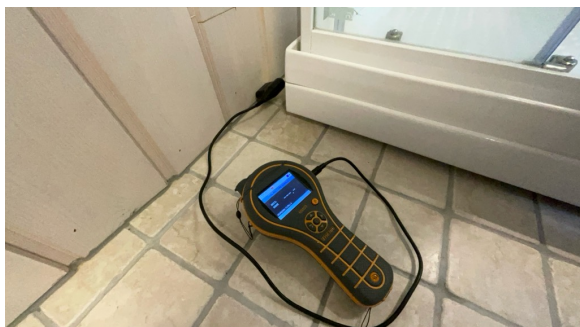
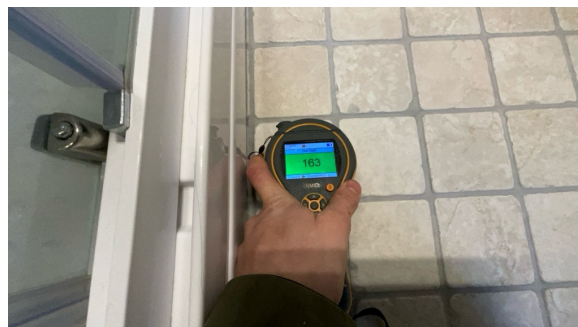
## 1. ETASJE > BAD

Hulltaking ble ikke vurdert hensiktsmessig da det er orangiske materiale på vegger mot gulv for våtrom. Det er heller ikke etablert tettesjikt. Det ble derfor foretatt fuktsøk på overflater og fuktmålinger direkte i panel. Ingen unormale forhold registrert. Stikkprøvebasert. Ingen synlige indikasjoner på fukt registrert på overflater. Fuktsøk/fuktmåling kan ikke utelukke avvik i øvrig del av konstruksjonen.

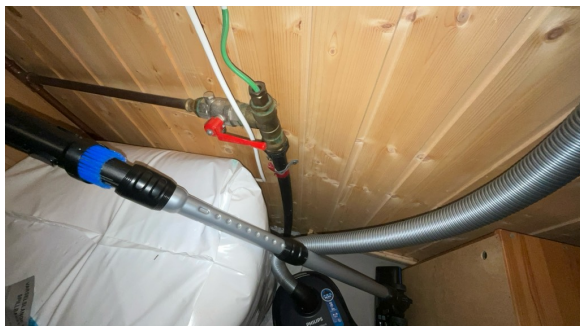
I teknisk rom/bod er det synlig plast hovedvannledning fra borebrønn med stoppekran og varmekabel.  
Synlige vannføringer i: Kobber/metall.

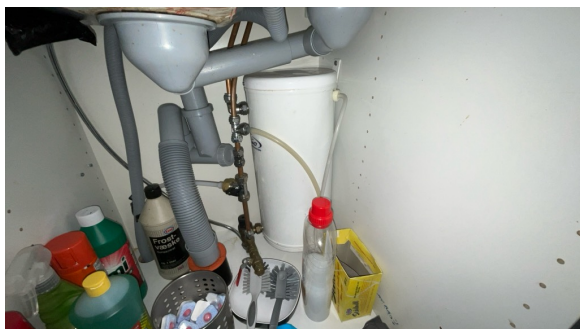
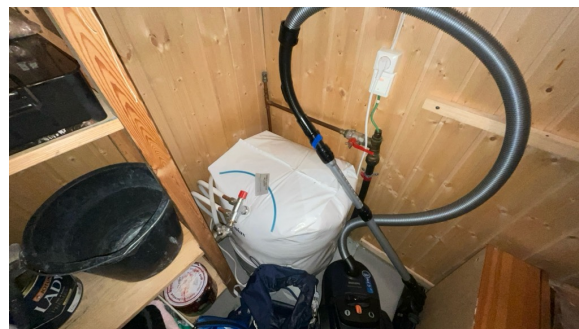
- Det bør etableres tilfredsstillende el-tilkobling etter gjeldende forskrift.

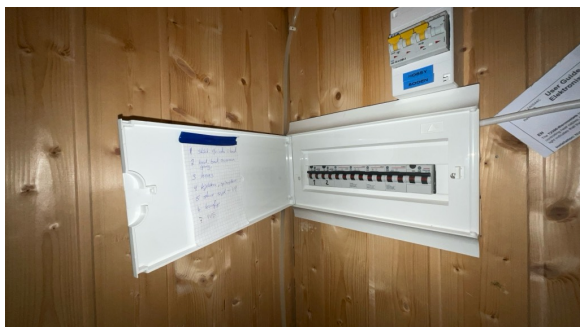
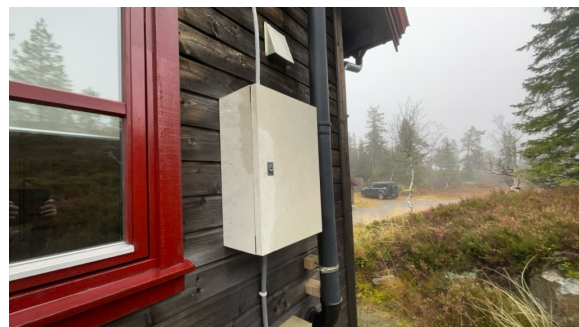
Tilstandsgrad er satt da det ikke er fremvist samsvarserklæring for alle arbeider fra byggeår, dette er iht. NS3600.

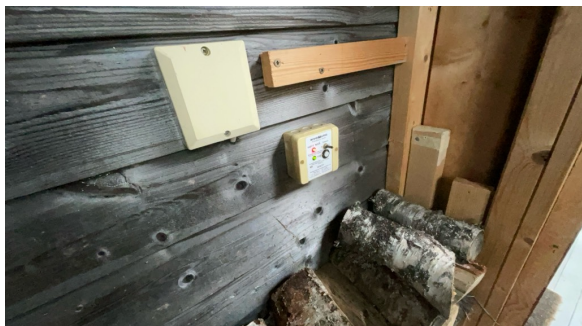
Eiendommen har privat avløpsanlegg for gråvann. Nivåvarsler plassert på vegg i utvendig bod.
