# EGENERKLÆRINGSSKJEMA

## TILSTANDSRAPPORT

# Forradsvegen 1142

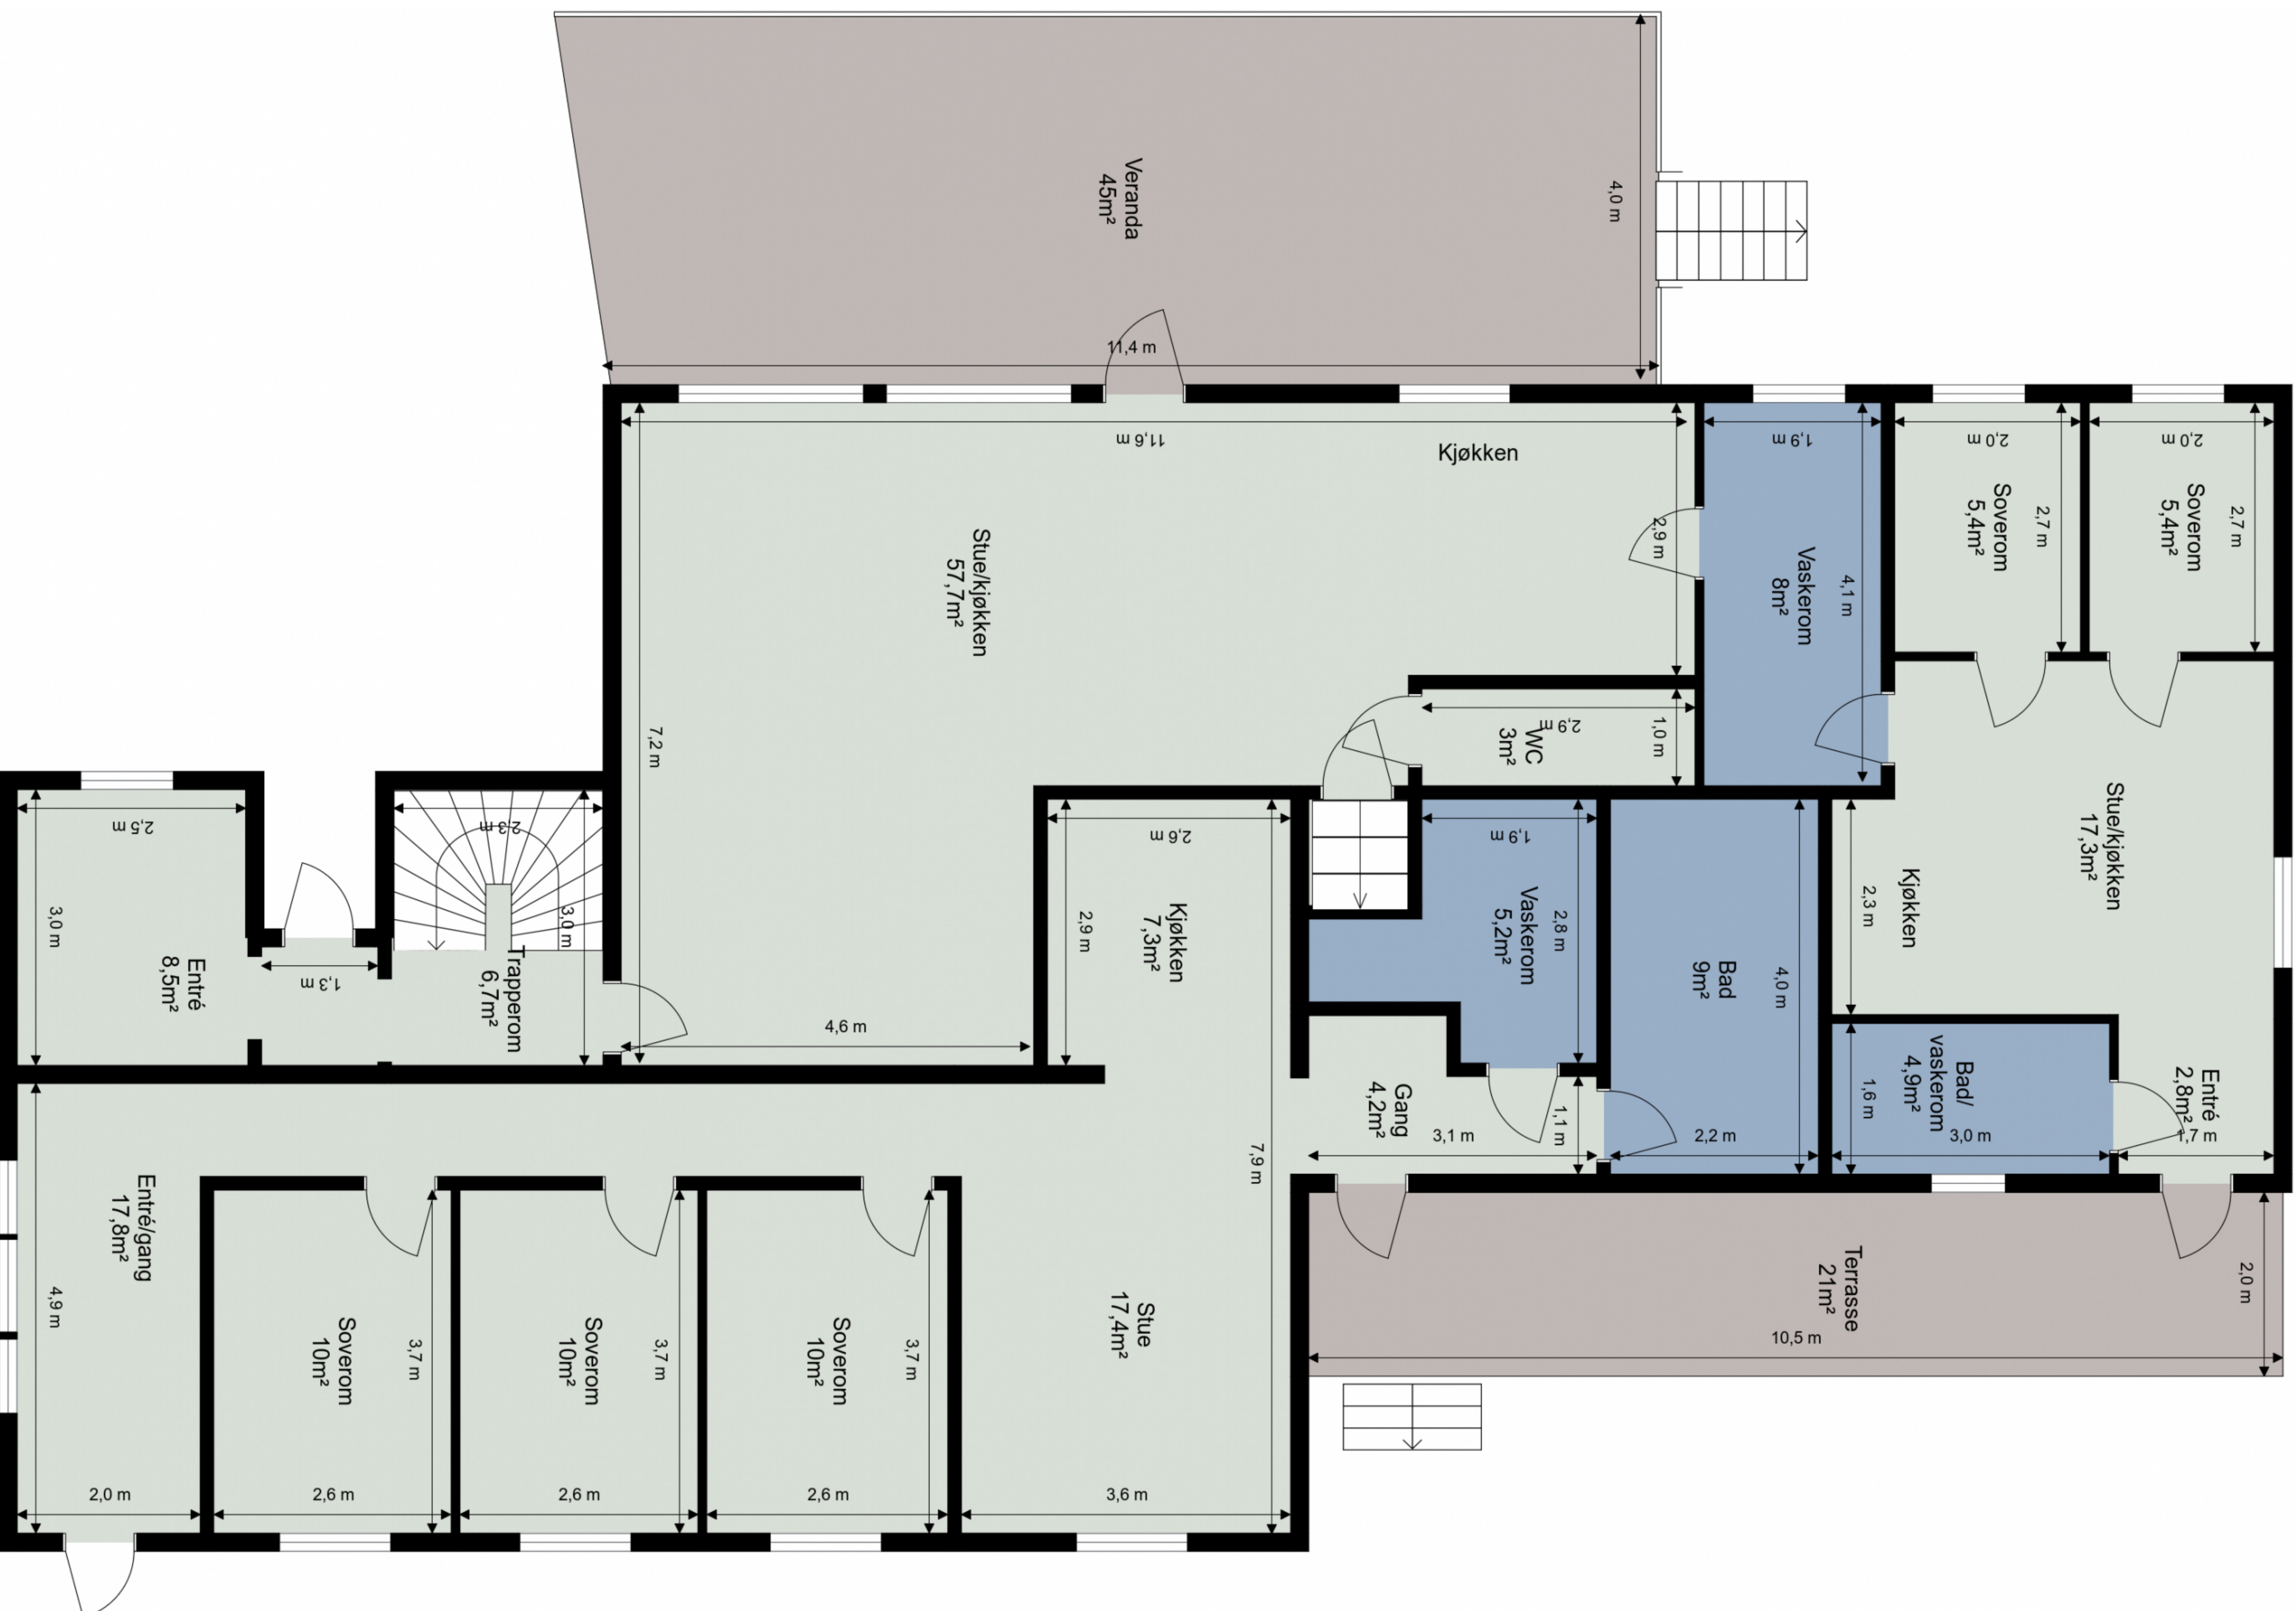
## 1. Etasje

Tegningen er ikke i målestokk. Arealangivelser er ca. arealer og må ikke forveksles med enhetens totale areal.

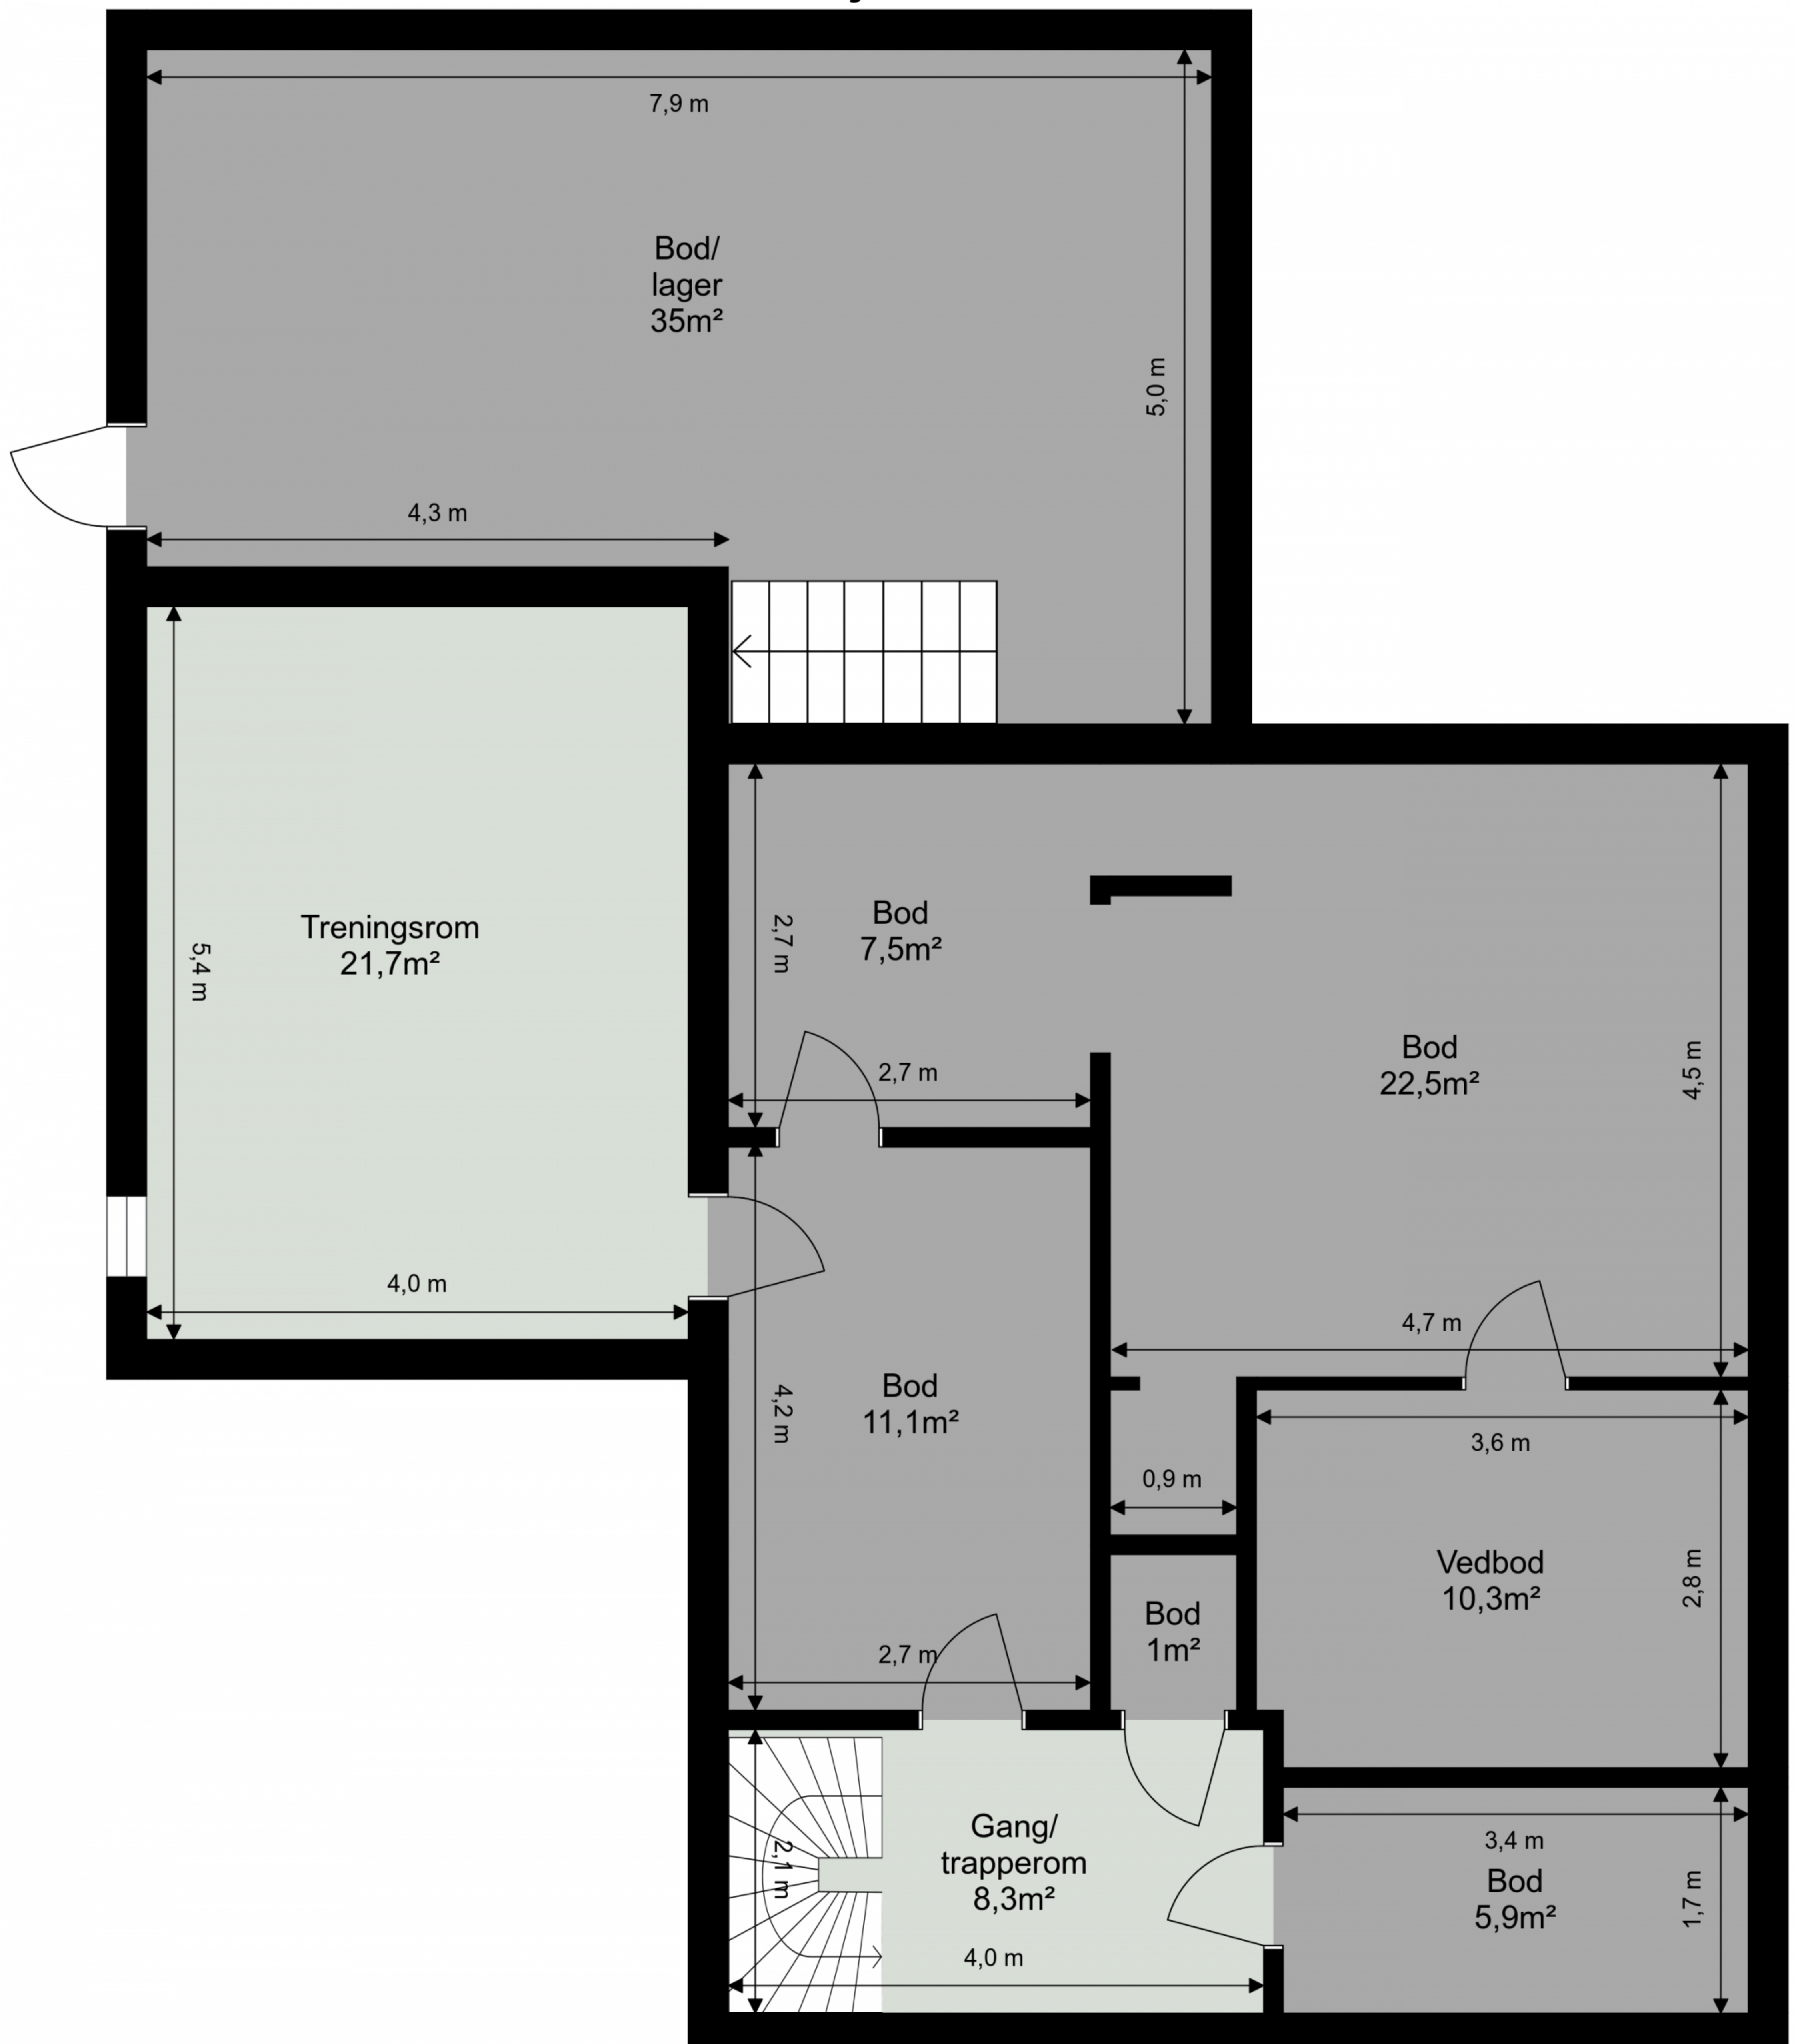
## Kjeller

Tegningen er ikke i målestokk. Arealangivelser er ca. arealer og må ikke forveksles med enhetens totale areal.
