# EGENERKLÆRINGSSKJEMA

| Blæstervollveien 32 |

# Blæstervollveien 32

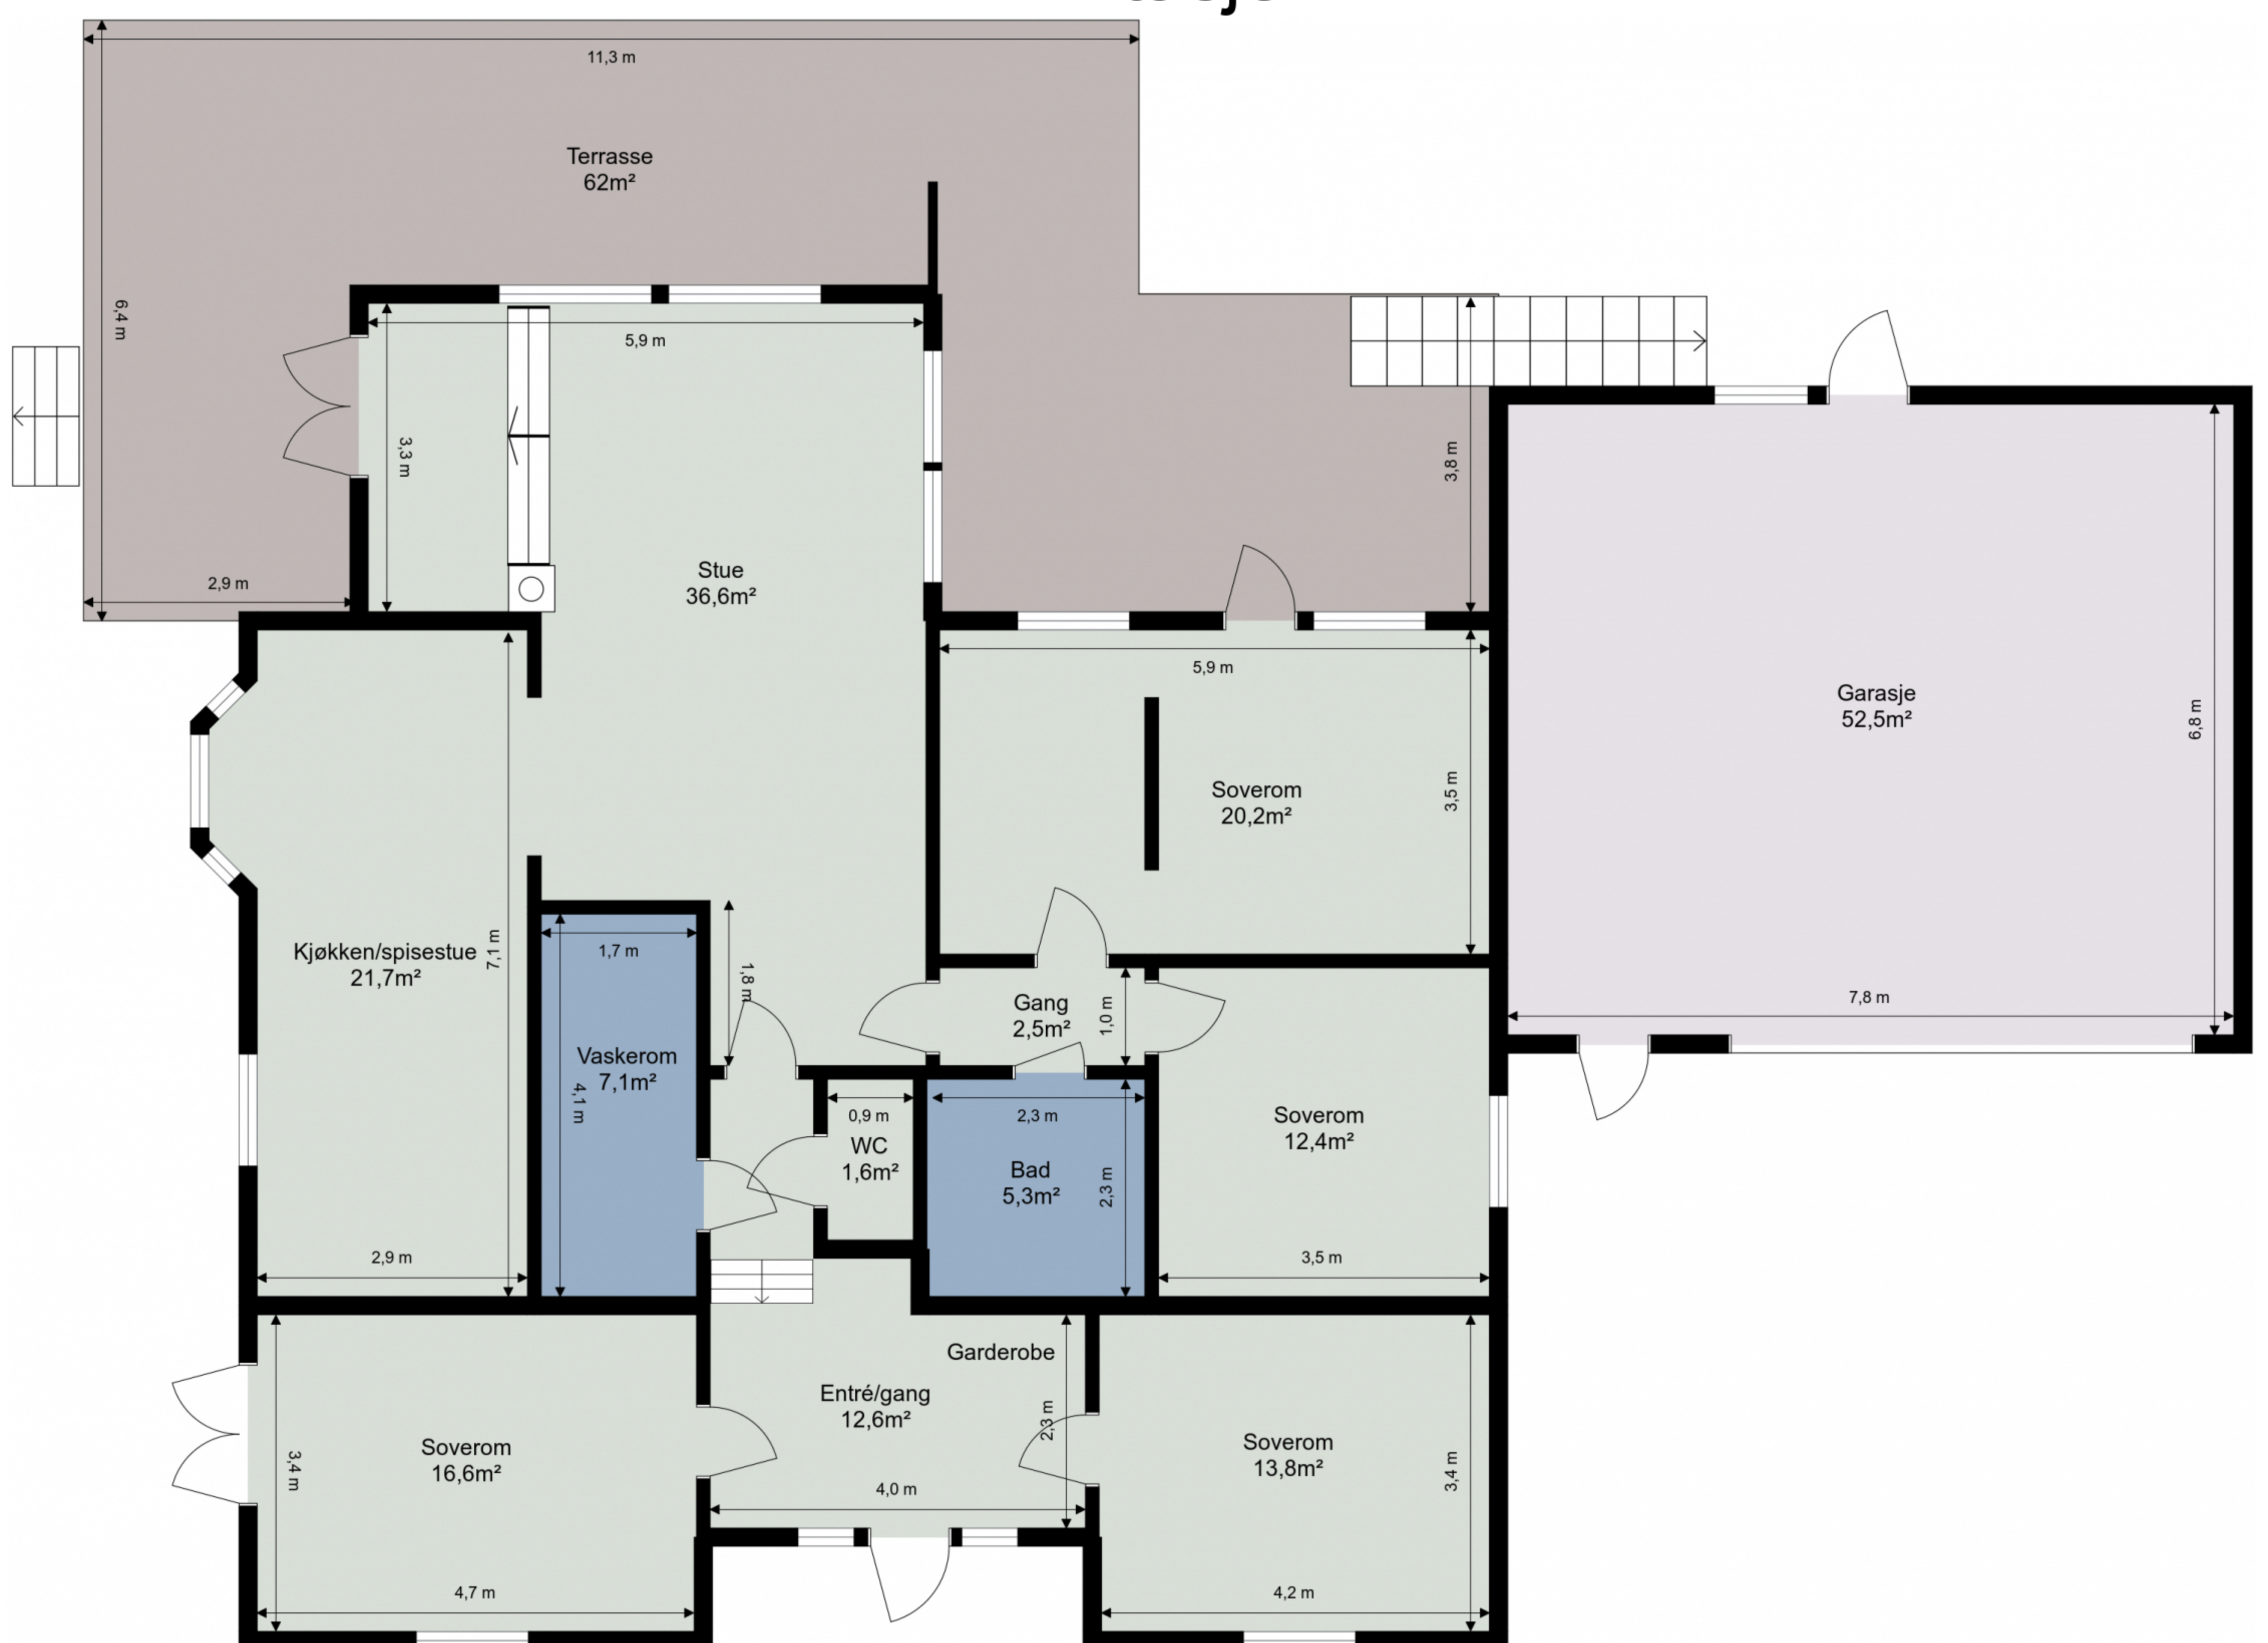
## 1. Etasje

Tegningen er ikke i målestokk. Arealangivelser er ca. arealer og må ikke forveksles med enhetens totale areal.

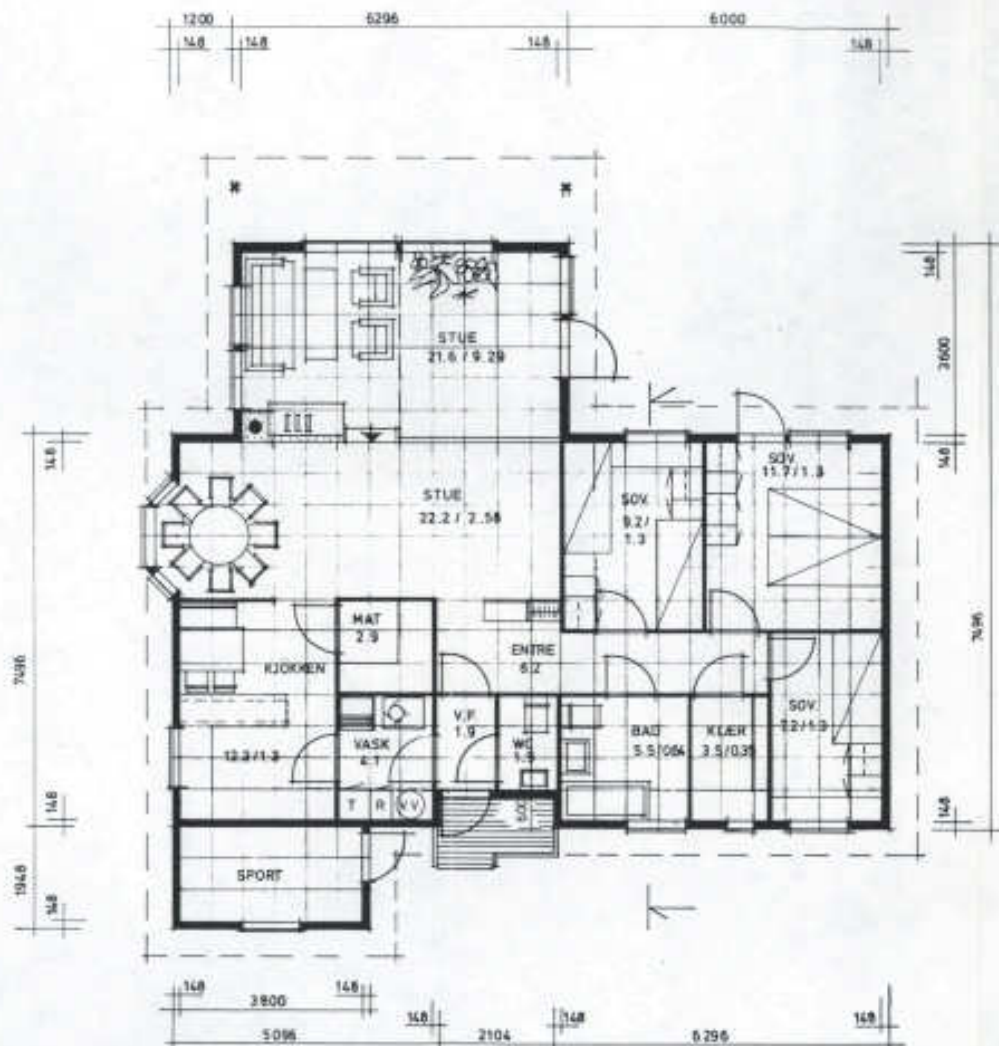
BRUKSAREAL (Beregnet areal er det samme)

$$13,2 \times 7,2 = 95,0 \text{ m}^2$$

$$\text{Inngang } 2,8 \times 0,6 = 1,4$$

$$\underline{\underline{122,9 \text{ m}^2 (= BA)}}$$
