EGENERKLÆRINGSSKJEMA

Tømmerdalsvegen 429

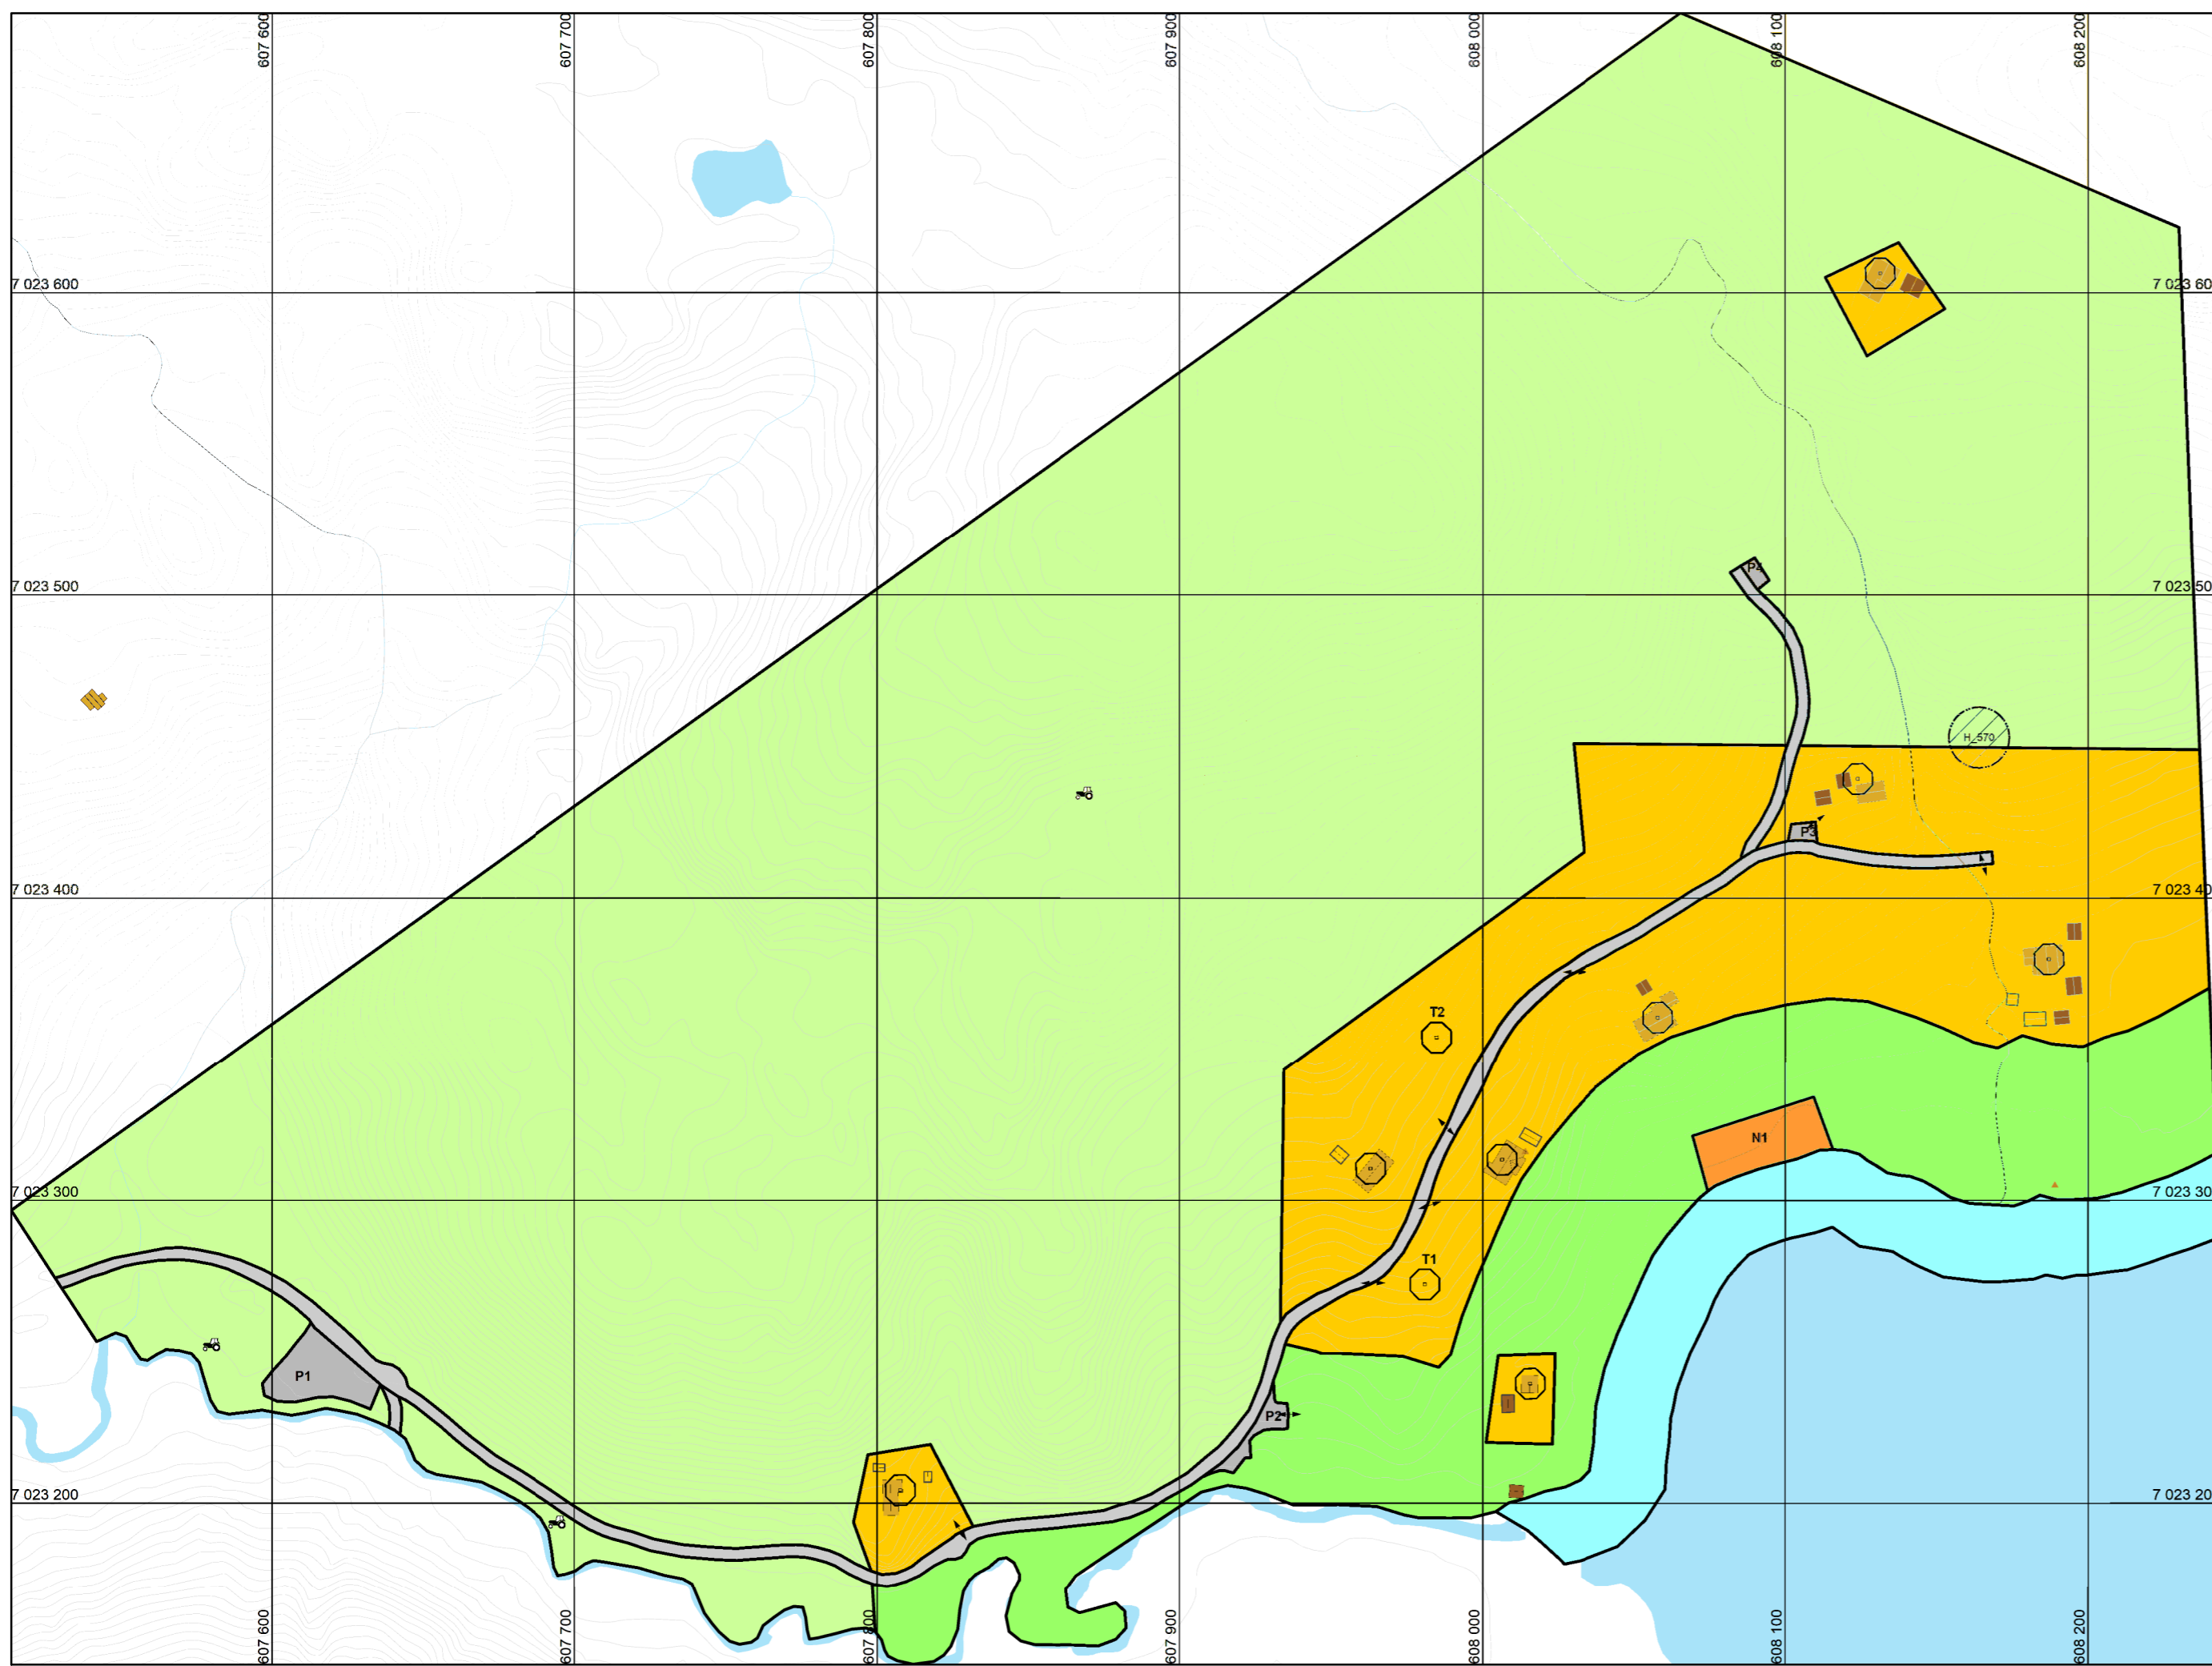
Revisjon	Dato	Saksnr.	Signatur
Endring av ny veg og 1 ny tomt	23.03.2022		JL
Endring Reguleringsplan Sommervollen		Målestokk: 1 : 2 000	
		Kartblad:	
		Forlagstiller: JL	
REGULERINGSPLAN FOR EIENDOMMEN			
Saksbehandling i følge plan- og bygningsloven	Dato	Saksnr.	Signatur
Kunngjøring av oppstart av arbeidet			
1. gangs behandling i det faste utvalget for plansaker			
Offentlig høring			
2. gangs behandling i det faste utvalget for plansaker			
Kommunestyrets vedtak			
Selbu kommune		Plan utarbeidet av: <i>Selbu kommune</i>	Saksbehandler JL
