## TILSTANDSRAPPORT

Rekkehus

Kirkevegen 21 B  
7514 STJØRDAL  
5035/105/43/2/0/0

14.05.2025

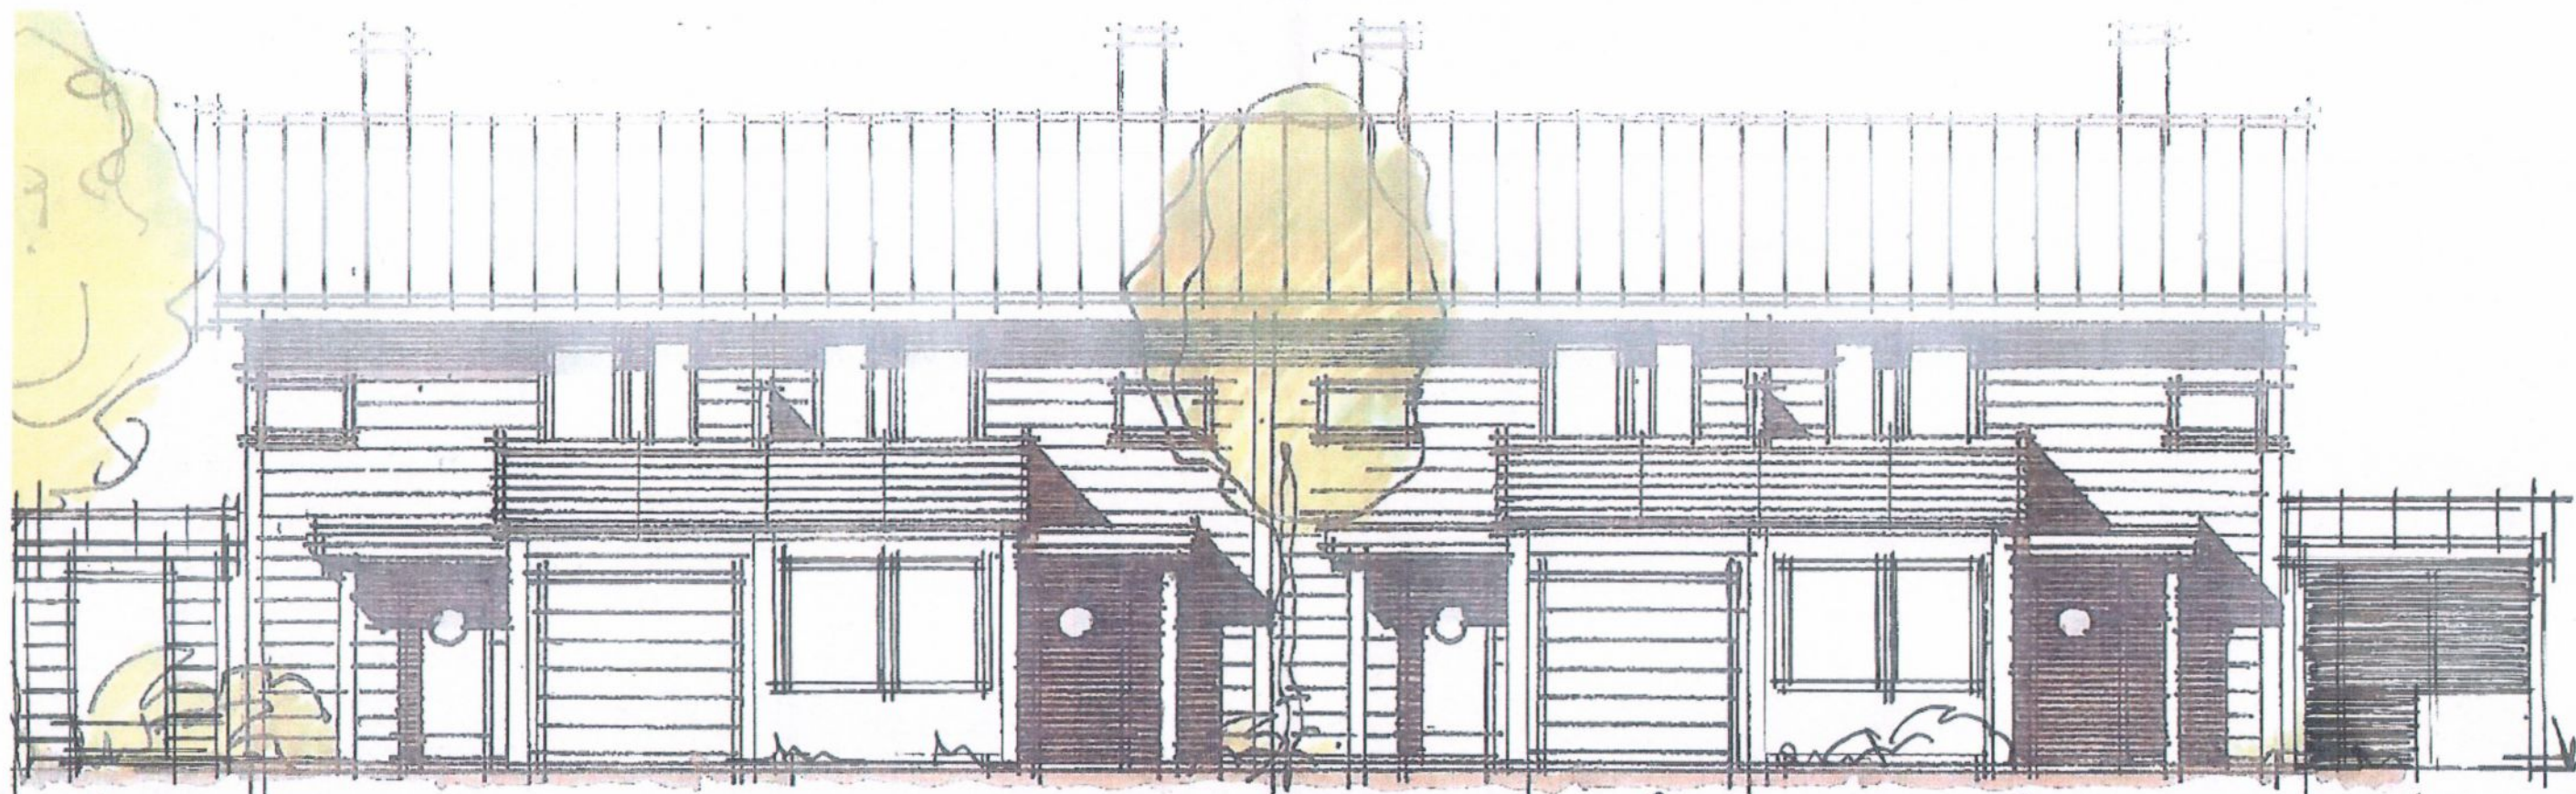
SBS-PROSJEKT: 4-MANNSBOLIG i KIRKEVEGEN 21, SØRØDAL GRUNN 105/BNR 43  
 FASADE MÅL 1:100. 25.05.08. SIGN. [Signature] ARK. STUA TANSETH &  
 A REV. 1/4-09. OMB. GARASJER x2 TIL KONT./SN, FLYTT BOD + NY C.P./BOD [Signature].
