# EGENERKLÆRINGSSKJEMA

| Dullumsgryta 6 | |

# Dullumsgryta 6

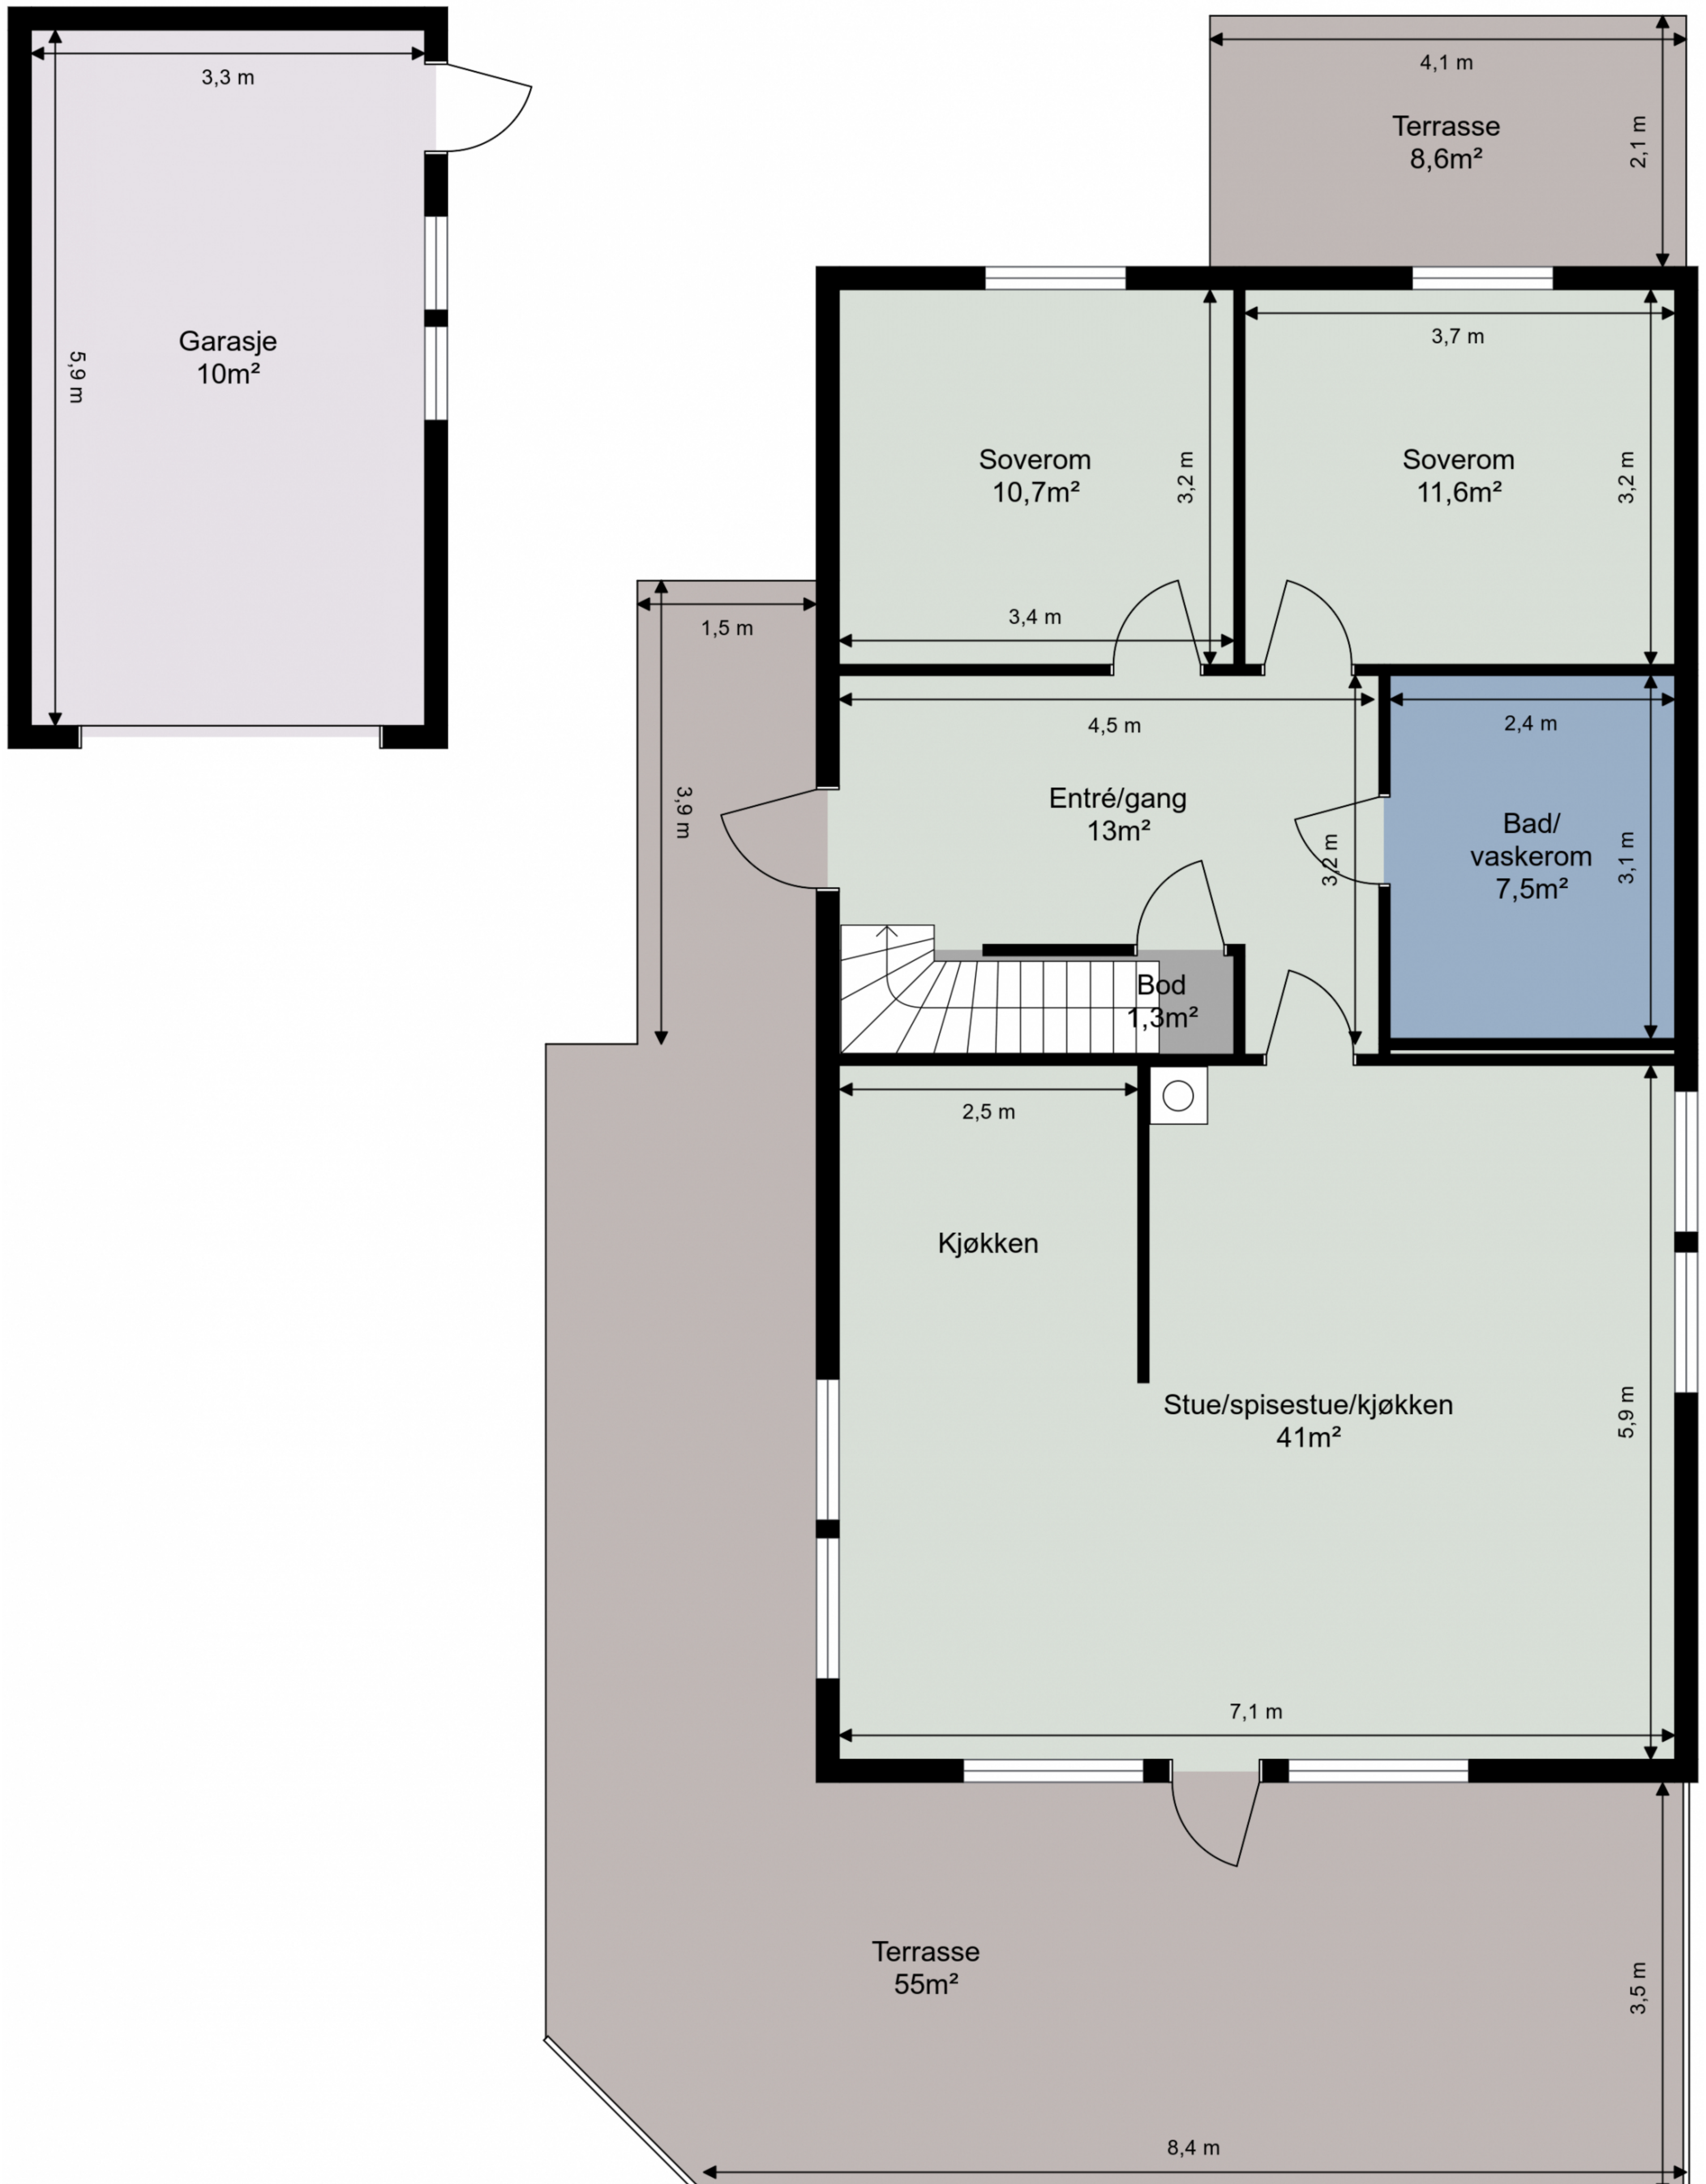
## 1. Etasje

Tegningen er ikke i målestokk. Arealangivelser er ca. arealer og må ikke forveksles med enhetens totale areal.

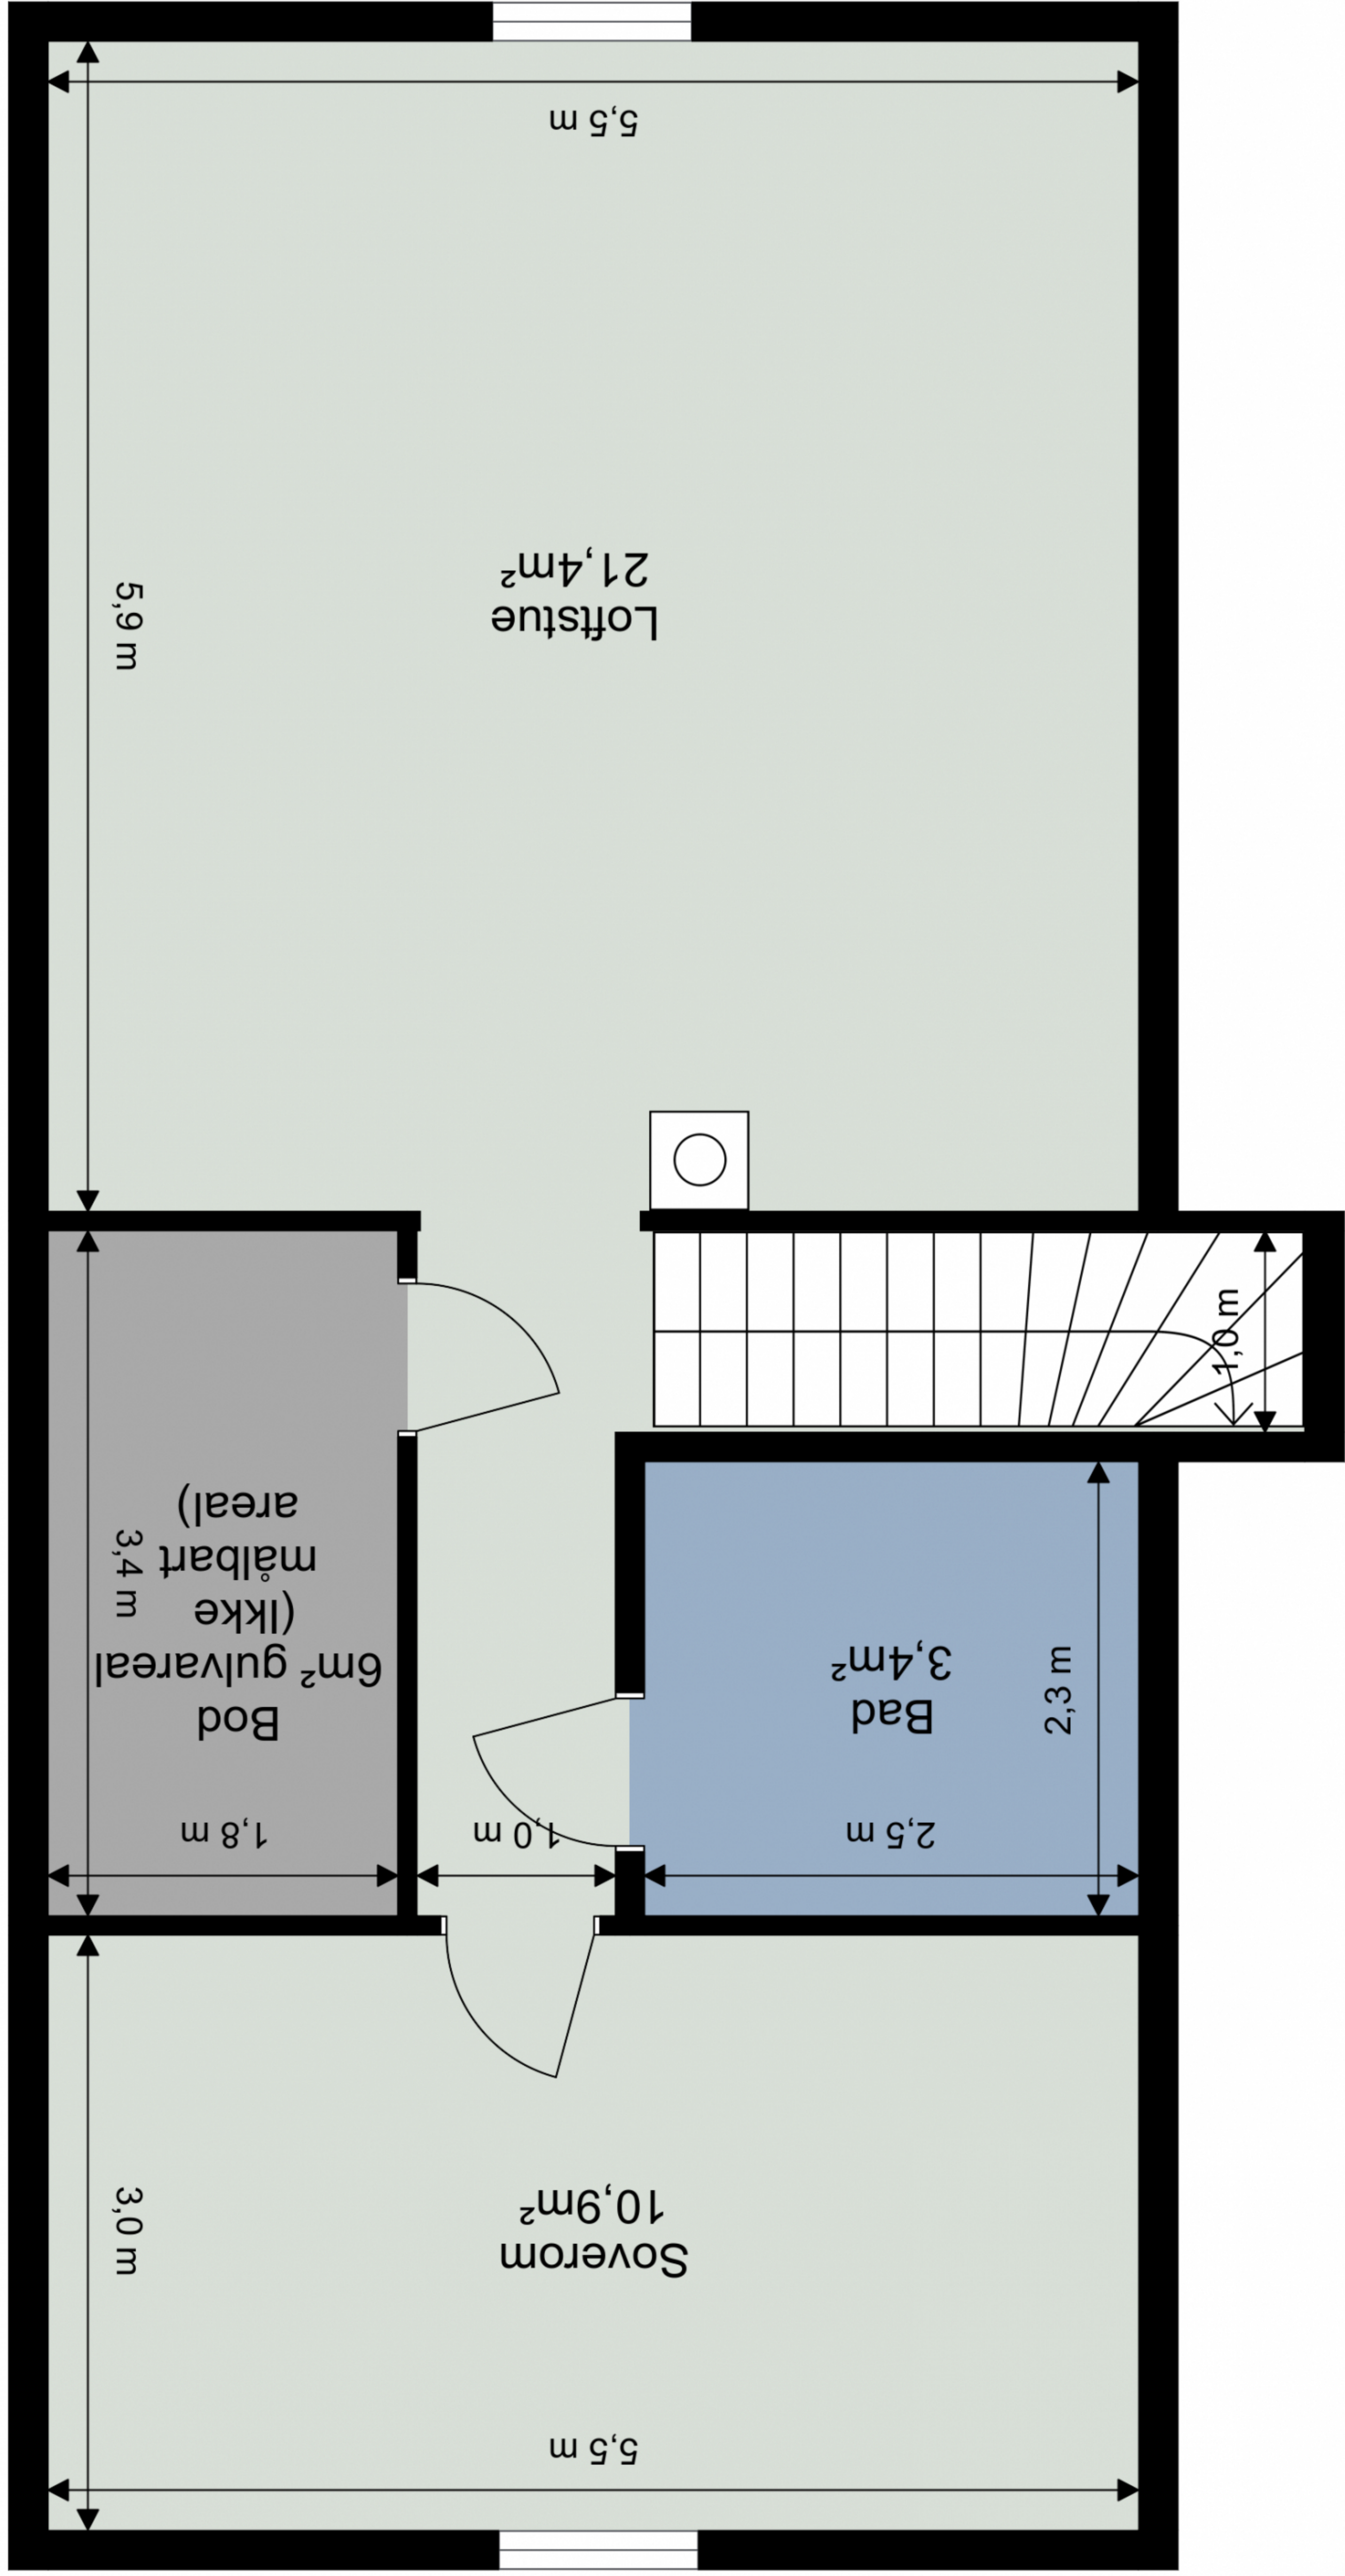
# Dullumsgryta 6 Løft

Tegningen er ikke i målestokk. Arealangivelser er ca. arealer og må ikke forveksles med enhetens totale areal.

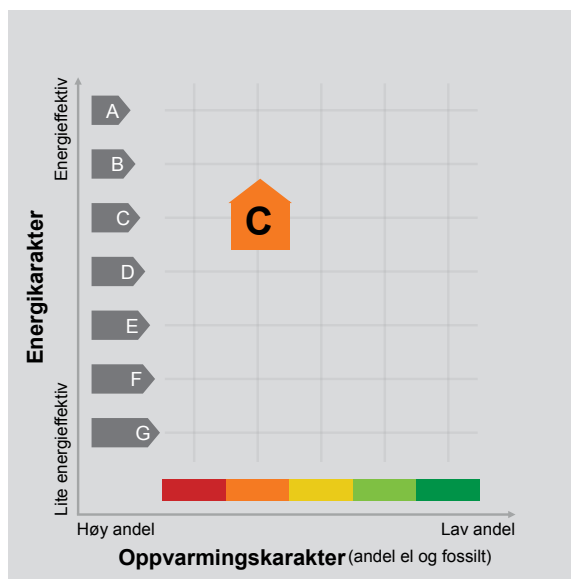
**Energimerket** angir boligens energistandard. Energimerket består av en energikarakter og en oppvarmingskarakter, se i figuren. Energimerket symboliseres med et hus, hvor fargen viser oppvarmingskarakter, og bokstaven viser energikarakter.

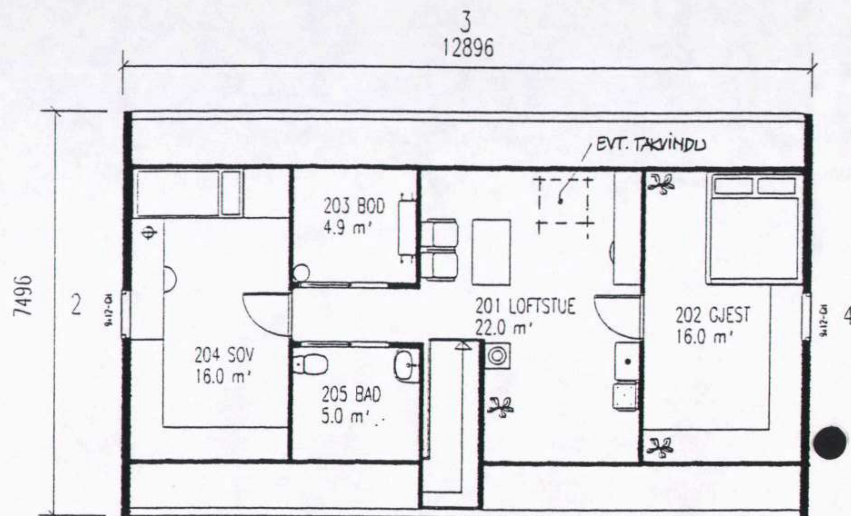
UINNREDET LOFT / FORSLAG TIL INNREDNING<sup>1</sup>
