Tilstandsrapport

Enebolig

Lågaskarvegen 23 , 5724 STANGHELLE

Befaringsdato: 11.03.2026

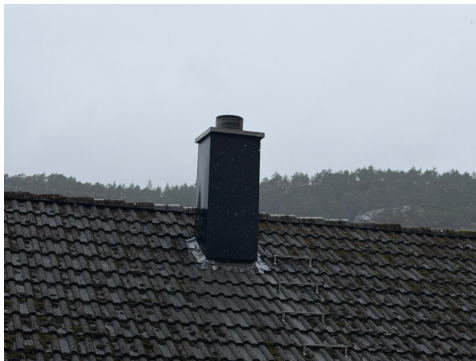
Pipebeslag utvendig.

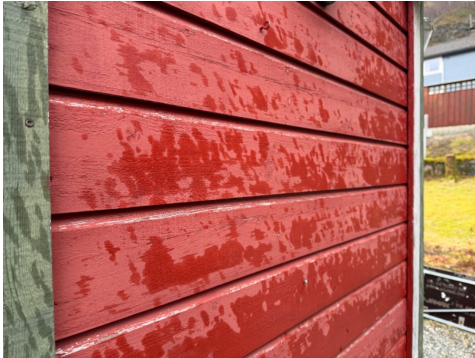
Malingslitte kledningsbord.

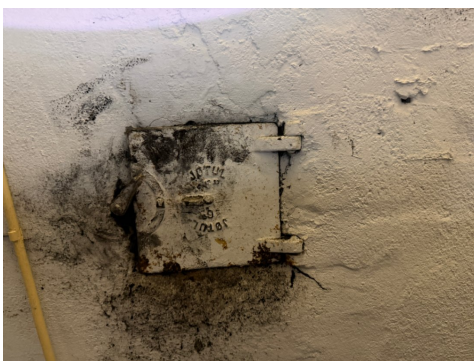
Feieluke i u-etg.

Pipevanger bør gjøres tilgjengelig, spesielt om dette blir kommentert/påpekt av feier. Pga pipens alder bør det foretas jevnlig kontroll av pipeløp og det bør foretas piperehabilitering v/behov.

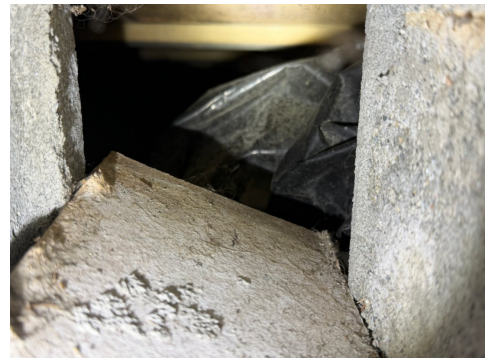
Kryp kjeller har kun inspeksjonsmulighet via ventil/åpning i grunnmur.

Kryptjelleren bør inspiseres grundig minst én gang i året, helst vår eller høst. Sjekk for fukt, mugg, dårlig lukt, skadedyr, råte i bjelkelag, og om ventilasjonen fungerer. Ved tegn på problemer bør tiltak iverksettes raskt.

Å foreta utbedringer av fuktproblemer i kryptjeller kan være utfordrende da det ofte er vanskelig å fjerne fuktinnslag i fjellgrunn og fuktvandring i grunnmur. Dersom boligen skal oppgraderes/reoveres kan tiltak som å fjerne bjelker og fylle kryptjeller med pukk eller leca kuler med påstøp være den beste løsningen.

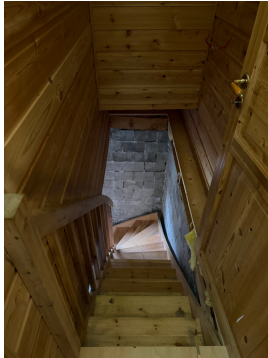
Innvendig trapp i boligen.

Trappetrinn bør slipes/behandles v/ behov.

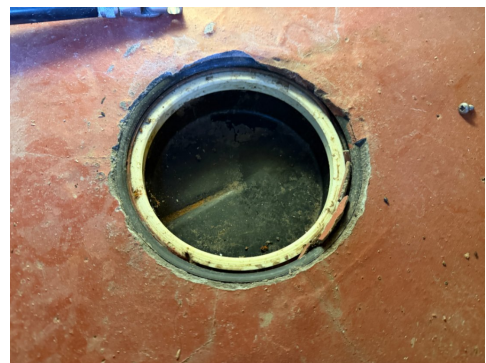
Hjelpesluk i dusjsone.

Det er opp til ny eier å vurdere oppgradering. For å oppfylle dagens krav til våtrom, medfører dette betydelige utgifter. Det anbefales også å skifte, vann- og avløpsledninger og sluk i forbindelse med en eventuell oppgradering. Dersom våtrommet har varmekabler bør disse også skiftes v/ oppgradering.

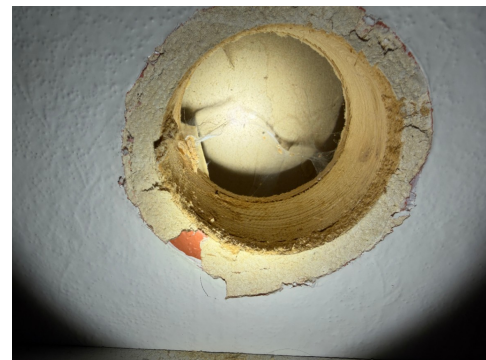
Synlig del av veggkonstruksjon etter hulltaking. Det er montert hvit blindlokk etter hulltaking.

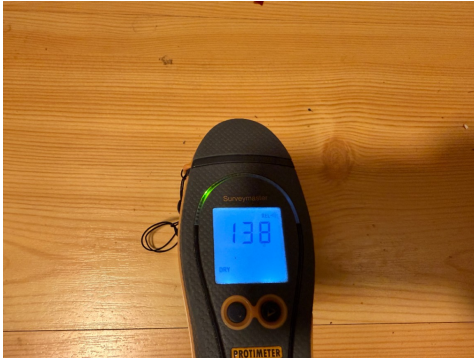
Ingen forhøyede fuktverdier ble registrert v/ utsatte områder.

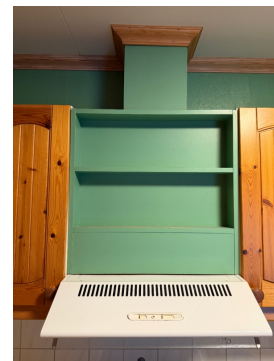
Kjøkkenventilator.

Pga ventilators alder må det påregnes vedlikehold, ev. utskiftninger v/behov.

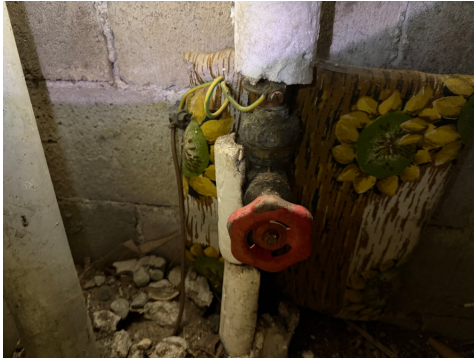
Hovedstoppekran i u-etg.

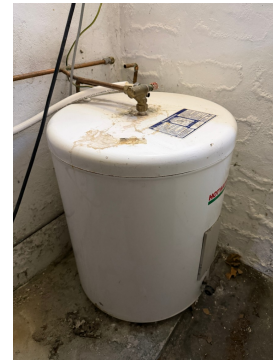
Varmtvannstank i vaskekjeller.

- Det er ikke behov for utbedringstiltak siden tanken fungerer i dag, men ut ifra alder kan skader plutselig oppstå på eldre tanker.
