Tilstandsrapport

Enebolig

Grønfjellet 17, 5955 LINDÅS

Rapportdato: 13.05.2026

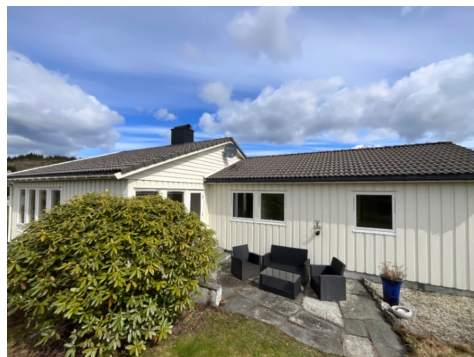
Takstein fra byggeår og har nådd eller nærmer seg forventet teknisk levetid. Det er ikke registrert akutte lekkasjer eller skader på befaringstidspunktet, men på grunn av alder anbefales jevnlig kontroll av takflaten, samt planlegging av fremtidig utskifting. Utbedringer må påregnes dersom det oppstår lekkasjer eller

Talstein fra byggeår.

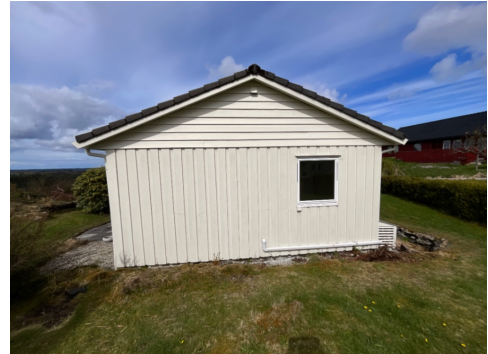
Stående trekledning: Det er ikke montert musetetting i bunnnav kledning.

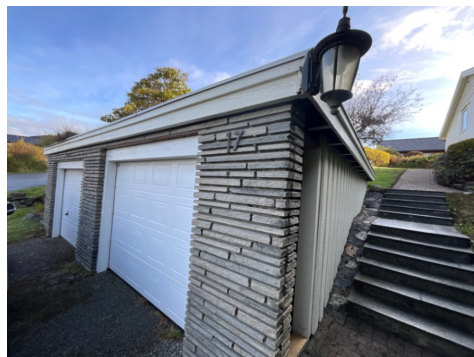
Det er ikke montert tilstrekkelig sikring ved garasje/ ref. enkelt å komme ut på taket.

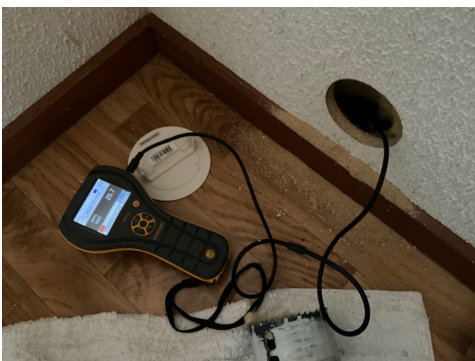
Estimert beløp gjelder arbeid med å fjerne påforingsvegger.

Det ble fuktmålt i påforingsvegg helt til høyre, i bakkant på bildet

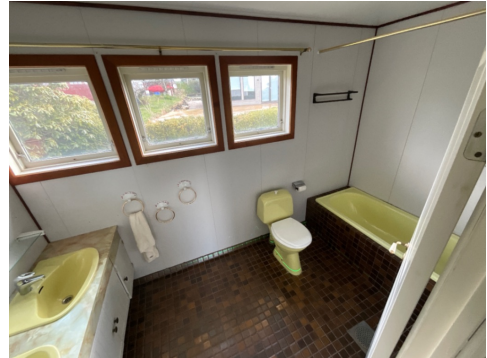
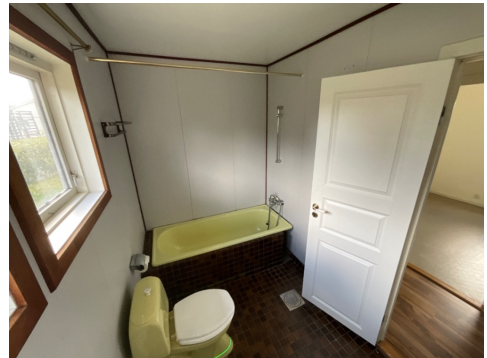
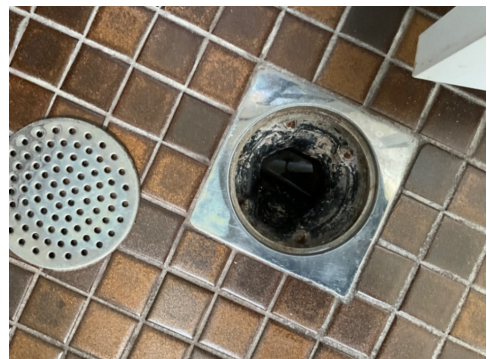
- Våtrommet har behov for omfattende oppgraderinger. For å sikre en løsning som oppfyller gjeldende krav, bør tettesjikt, sluk og røropplegg oppgraderes og dokumenteres.

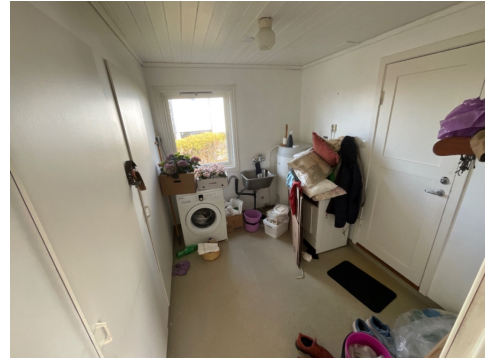
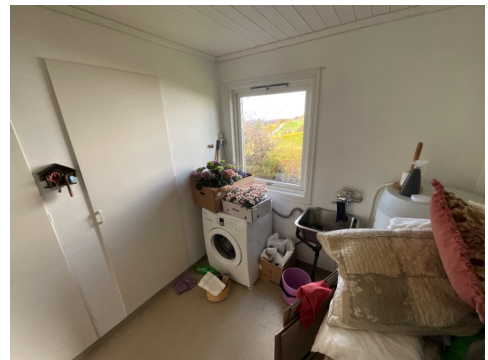
- Manglende oppgradering av våtrommet medfører høy risiko for at konstruksjonene ikke vil tåle vanlig bruk av vann eller lekkasjer. Dette kan føre til fuktskader på tilstøtende konstruksjoner.

Plastsluk. Synlig belegg/ membran klemt under klemring.

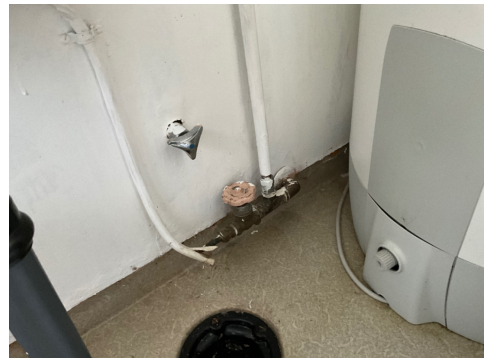
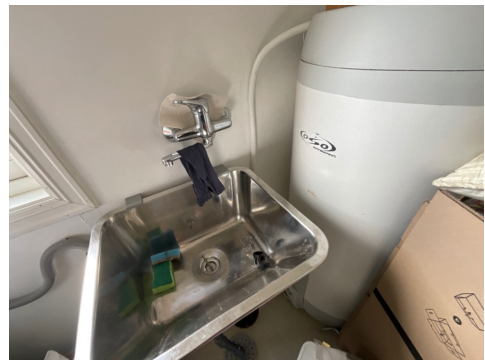
! TG 2 Avløpsrør

- Det er ikke behov for utbedringstiltak siden anlegget fungerer i dag, men ut ifra alder kan skader plutselig oppstå på eldre anlegg.

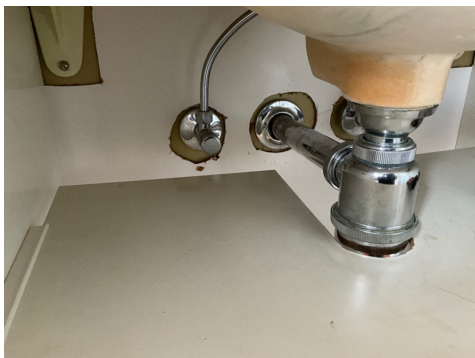
Røropplegg under håndvask, toalett i hovedetasje.

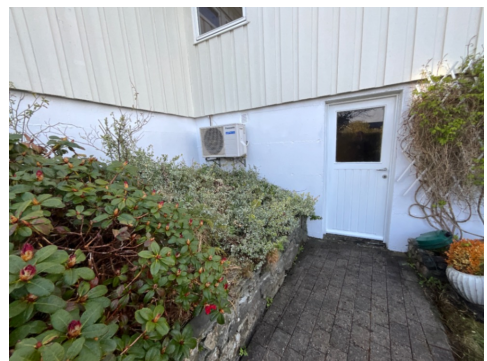
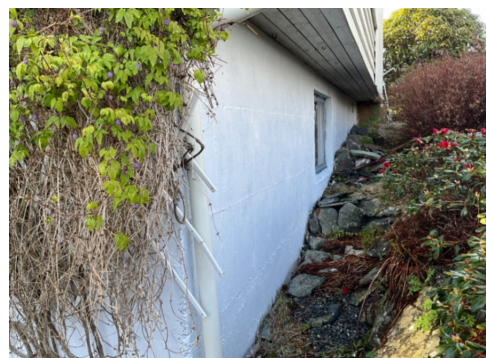
- Det er avvik:

Ingen nødvendige tiltak, pr. befaringsdag, men grunnmuren er gammel. Å iverksette tiltak kan plutselig inntreffe.

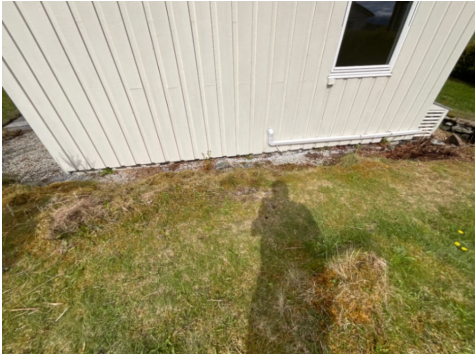
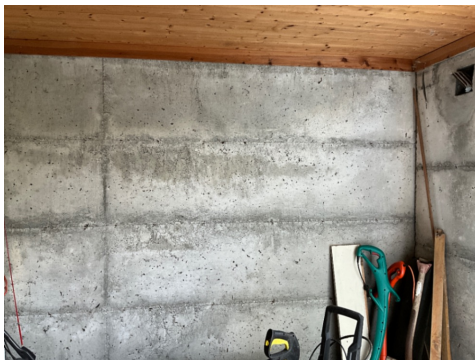
Inside grunnmur.
